CarOnSale

Ford Escort Lim./Turnier Flair Lim.

Differenzbesteuert (§25a UStG) · Fahrzeugstandort 76*** · Fahrzeug aufgenommen am 05.11.2026

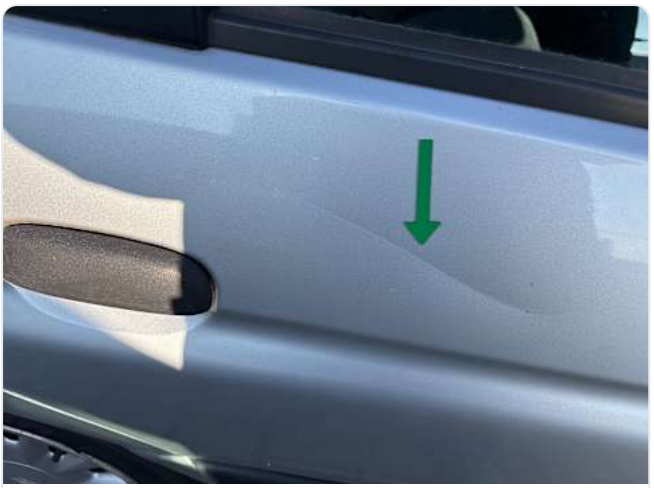
Fahrzeug Schadenfotos (Außen)

- Stoßstange vorne (Kratzer)

- Fahrertür (Rost)

- Türe hinten rechts (Kratzer, Verformung)

- Stoßstange hinten (Kratzer, Unsachgemäß instand gesetz, Lackschaden, Ausgeblichen/Matt)

- Schweller links (Rost)

- Schweller rechts (Rost)

- Kotflügel vorne links (Rost)

- Kotflügel vorne rechts (Rost)

- Seitenteil hinten rechts (Verformung, Kratzer, Unsachgemäß instand gesetz)

- Heckklappe (Kratzer, Rost)
