CarOnSale

Volkswagen Polo Trendline

Differenzbesteuert (§25a UStG) · Fahrzeugstandort 48*** · Fahrzeug aufgenommen am 02.11.2026

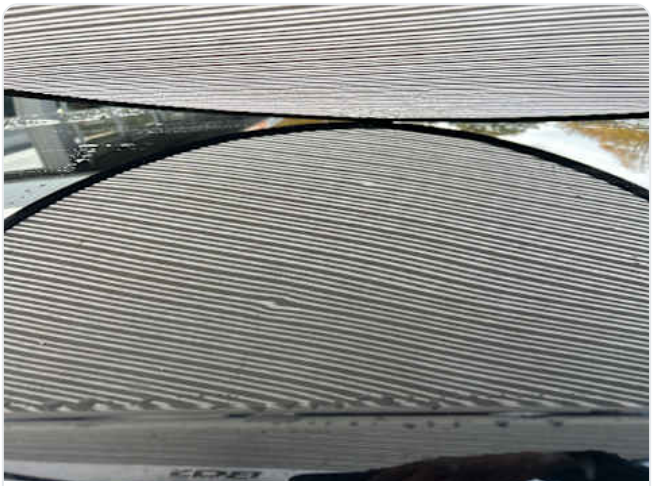
- Fahrertür (Lackschaden)
