CarOnSale

Mazda 3 Sports-Line

Differenzbesteuert (§25a UStG) · Fahrzeugstandort 40*** · Fahrzeug aufgenommen am 12.11.2026

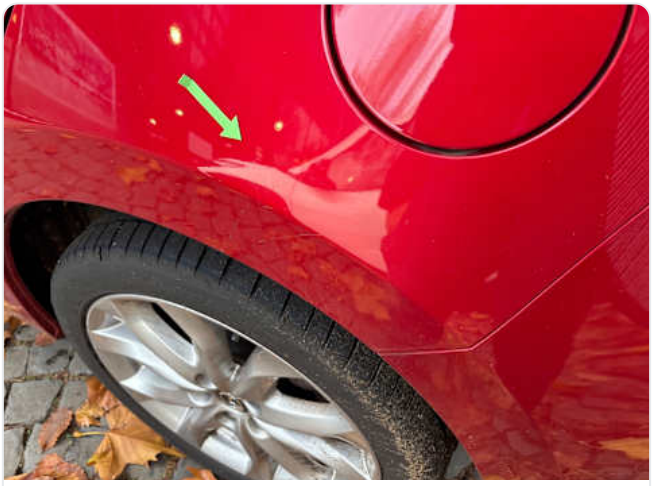
- Türe hinten rechts (Kratzer)

- Stoßstange hinten (Kratzer)

- Kotflügel vorne links (Delle)

- Kotflügel vorne rechts (Kratzer)

- Seitenteil hinten links (Delle)

- Seitenteil hinten links (Kratzer)

- Seitenteil hinten rechts (Delle)
