Hüsges Gruppe©
Die Gutachter

Zustandsbericht

BMW 5 Touring 540 d xDrive

Fahrzeug-Ident.-Nr.:	**WBA31GW020CV54842**	Laufleistung abgelesen:	**38297 km**
Erstzulassung / Baujahr:	**24.07.2025 / 2025**	Besichtigungsdatum/-ort:	**12.10.2026 Weinsberg**
Fahrzeugart:	**PKW**	Aufbauart:	**Kombilimousine**
KBA-Nr. (HSN/ TSN):	**0005//DMM**	Kraftstoff / Emissionsklasse:	**Diesel / Hybrid / Euro 6**
Getriebe Art:	**Automatik**	Navi.-Datenträger:	**-**
Hubraum / Leistung:	**2993 ccm / 210 kW (286 PS)**	Antriebsart:	**Allrad**
Lackfarbe:	**TANSANITBLAU II METALLIC**	Türen / Sitzplätze:	**5 / 5**
Nächste HU / AU:	**07.2028 / 07.2028**	Polster Art:	**Leder**
Farbe Innenausstattung:	**Schwarz**	Fahrzeug fahrbereit:	**Ja**
Fahrzeug verkehrssicher:	**Ja**	Vorgelegte Fahrzeug-Unterlagen:	**ZB I (Fzg.Schein)**
Besichtigungsbedingung:	**0**

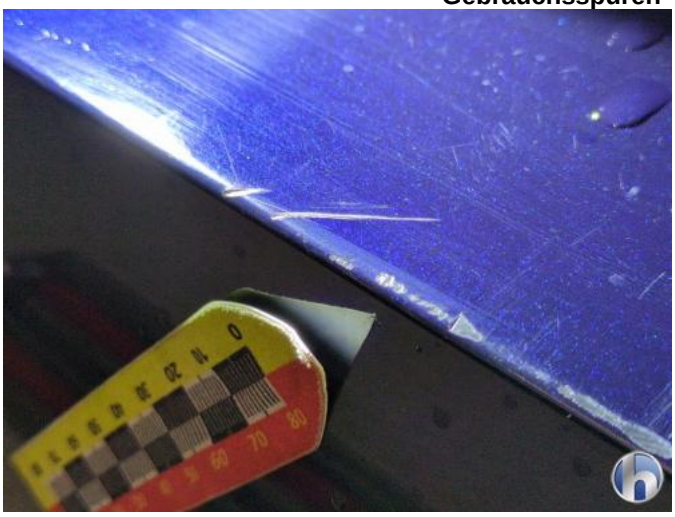
1. Tür Vorne - Links

Gebrauchsspuren

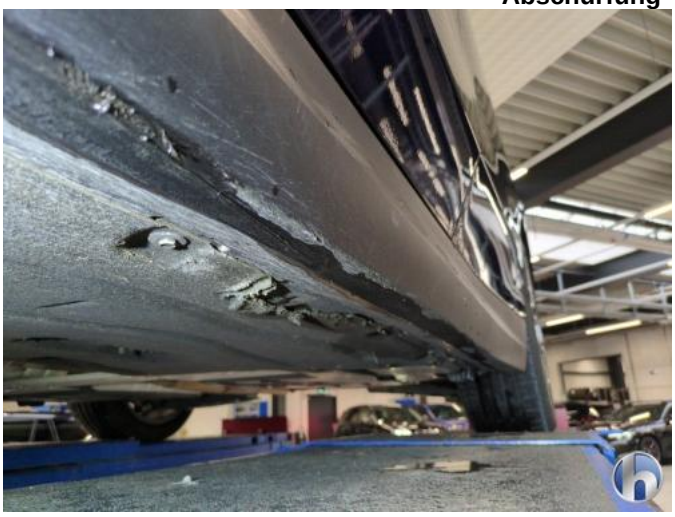
7. Schweller - Links

Abschürfung

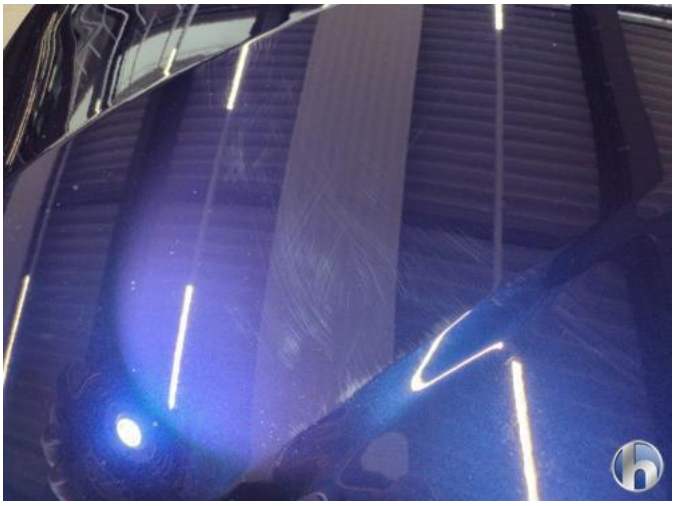
8. Motorhaube

Oberflächenkratzer

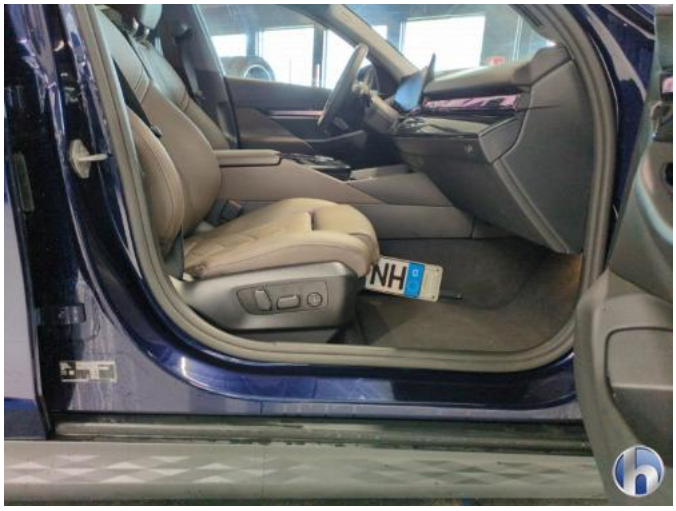
16. Innenraum

Gebrauchsspuren

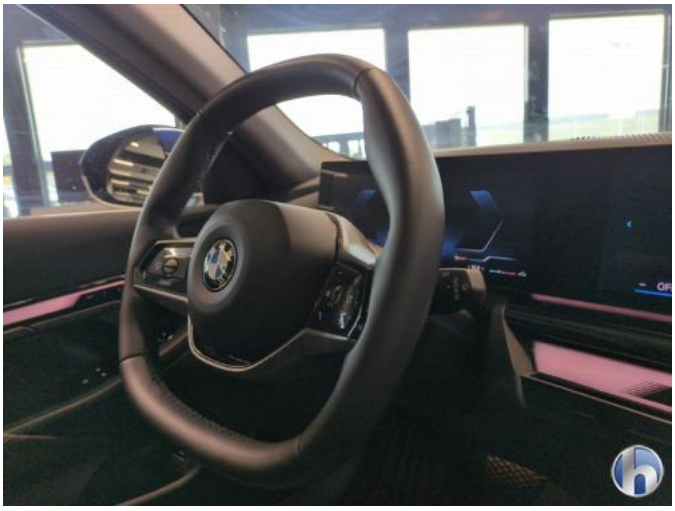
16. Innenraum

Gebrauchsspuren
