PROTOKOLLNUMMER: 48244885

Gutachten

Betreff Minderwertgutachten

Vehicle identification number KNADG511AA6604105

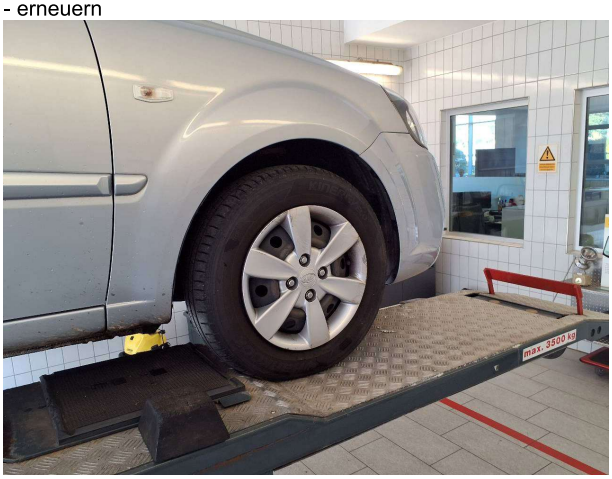
Beschädigung 1: Rad/Reifen: Radblende hinten links - Kratzer - erneuern

Beschädigung 1: Rad/Reifen: Radblende hinten links - Krat… - erneuern

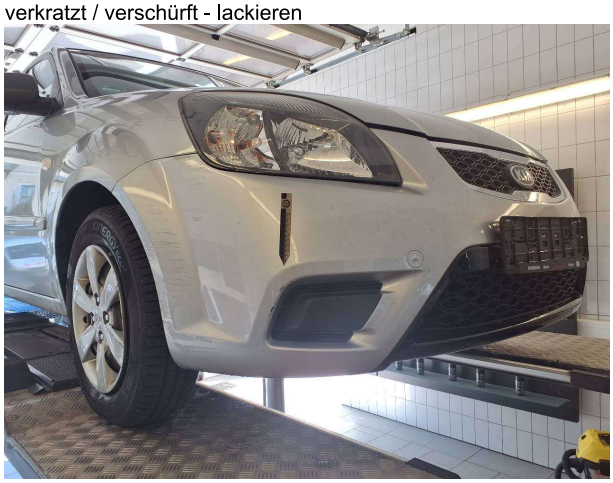
Beschädigung 14: Stossfänger vorn: Stossfänger vorn - verkratzt / verschürft - lackieren

Beschädigung 14: Stossfänger vorn: Stossfänger vorn - verkrat… verschürft - lackieren

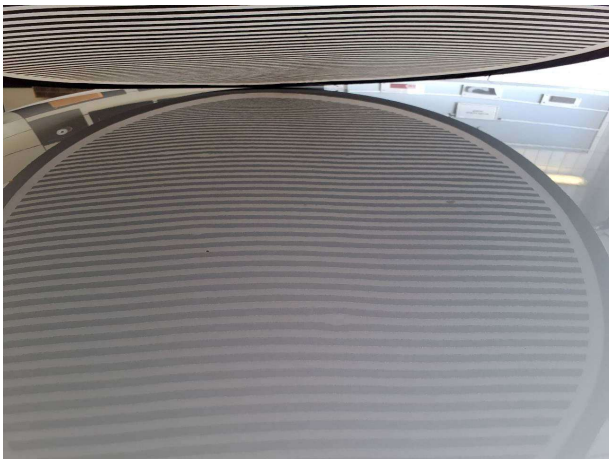
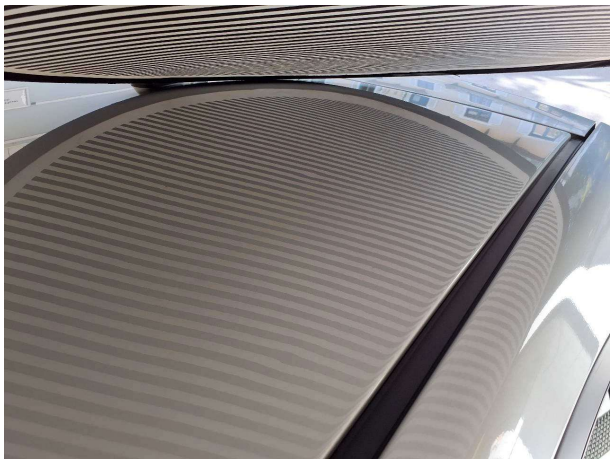
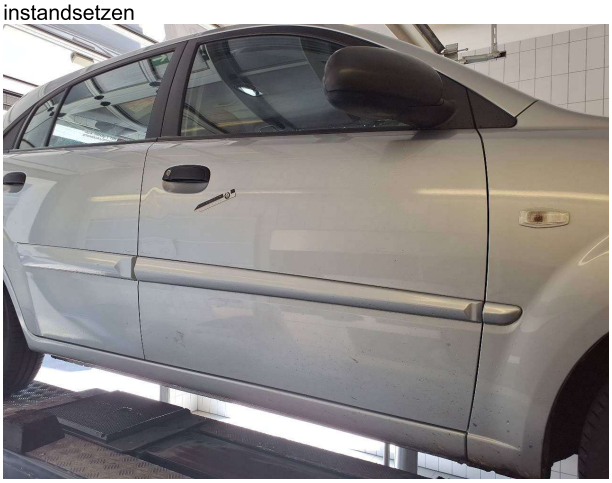
Beschädigung 16: Fahrzeugdach: Dach - Hagelschaden - sanft instandsetzen

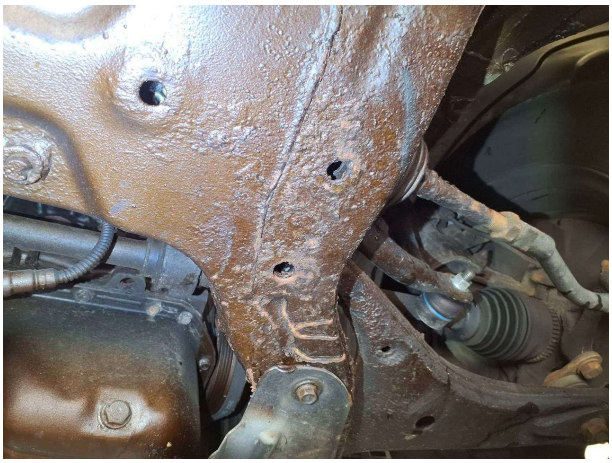
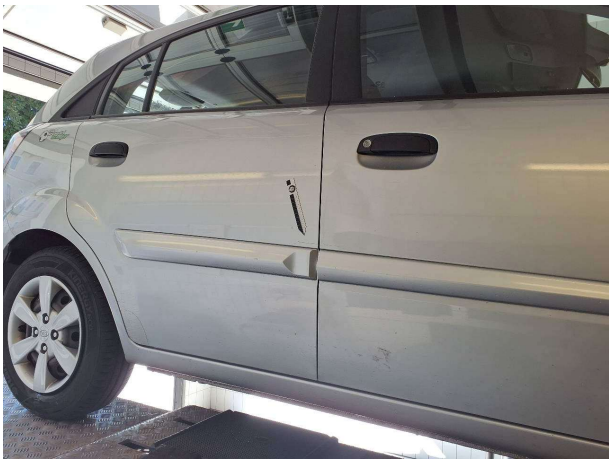
Gebrauchsspur 3: Vorderachse: Vorderachse (Hinweis auf Korossion) - Korrosion - kein Abzug
