CarOnSale

Dacia Sandero Expression

Differenzbesteuert (§25a UStG) · Fahrzeugstandort 33*** · Fahrzeug aufgenommen am 04.11.2026

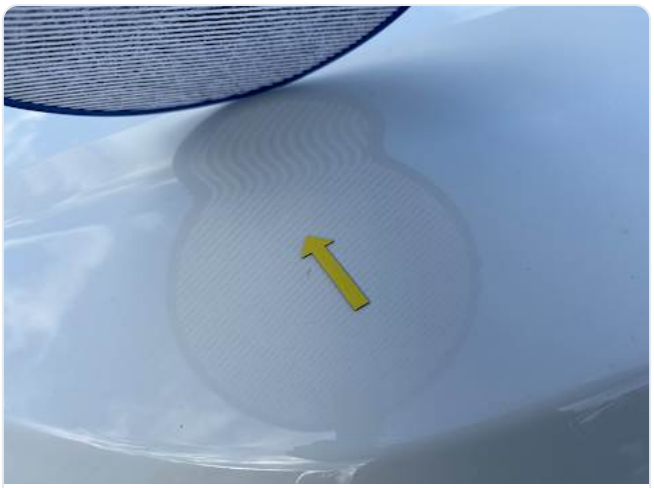
- Stoßstange vorne (Kratzer)

- Motorhaube (Delle)

- Beifahrertür (Kratzer)

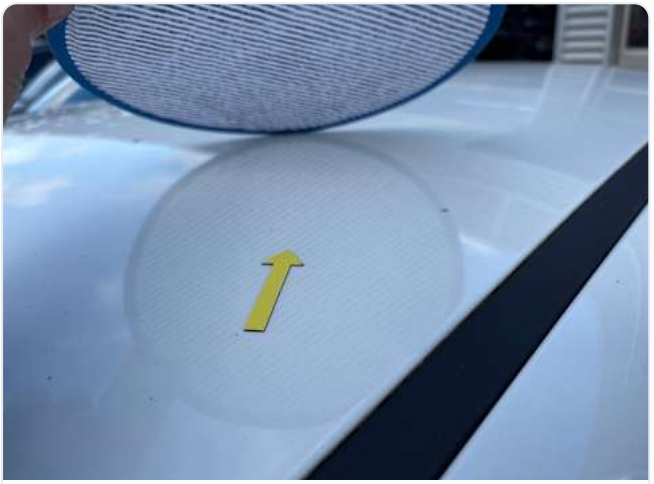
- Dach (Anderer Schaden): Antenne fehlt

- Dach (Delle)

- Stoßstange hinten (Kratzer)

- Schweller rechts (Kratzer, Delle)
