WBA8G31080AF90232

Angaben zum Fahrzeug

Händlerbewertung

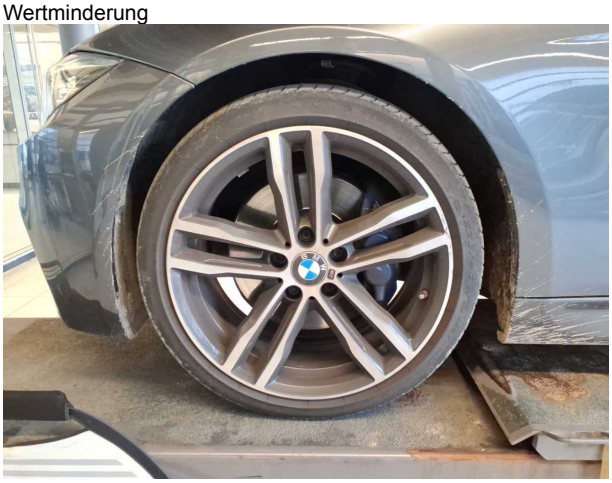
Nr.	Bauteilgruppe	Beschreibung
1	Bremsanlage	Bremsscheiben und Beläge vorn - verschlissen - erneuern
2	Karosserie	Karosserie - beschädigt - Wertminderung

Beschädigung #2: Karosserie: Karosserie - beschädigt - Wertminderung

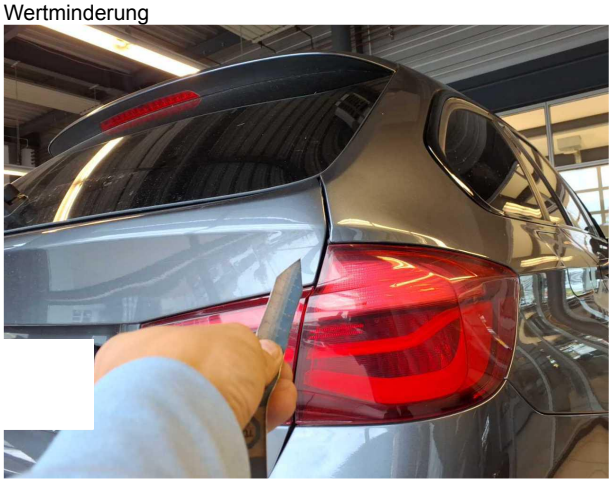
Beschädigung #2: Karosserie: Karosserie - beschädigt - Wertminderung

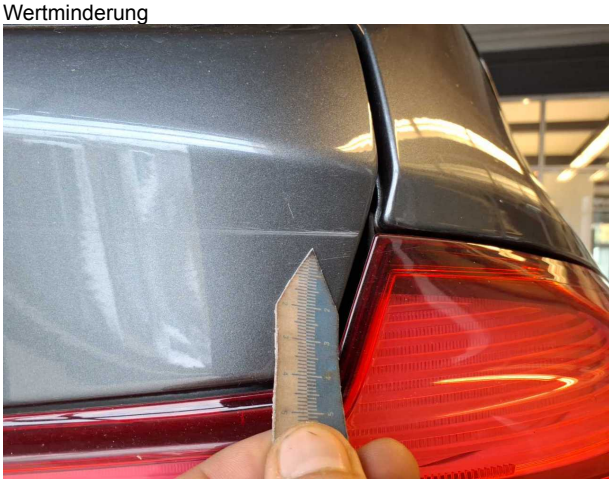
Beschädigung #2: Karosserie: Karosserie - beschädigt - Wertminderung

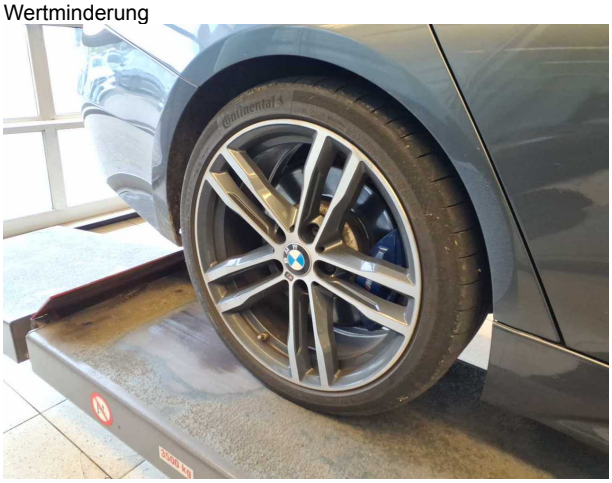
Beschädigung #2: Karosserie: Karosserie - beschädigt - Wertminderung

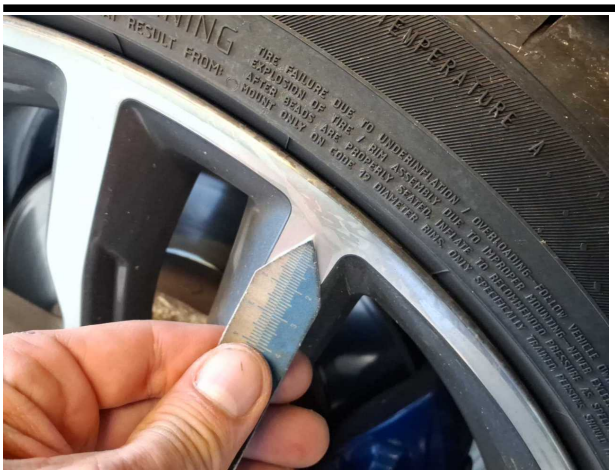
Beschädigung #2: Karosserie: Karosserie - beschädigt - Wertminderung

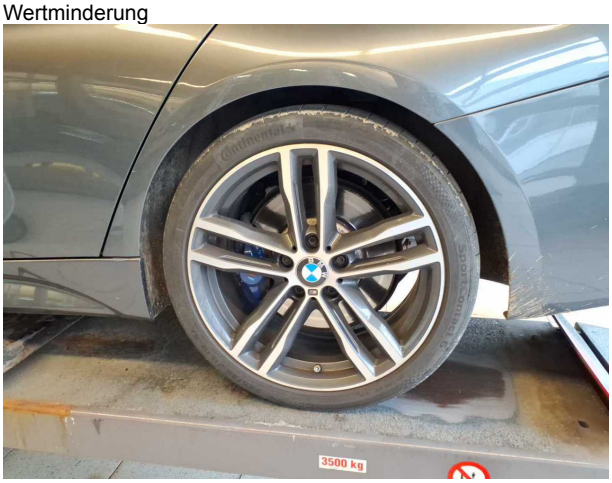
Beschädigung #2: Karosserie: Karosserie - beschädigt - Wertminderung

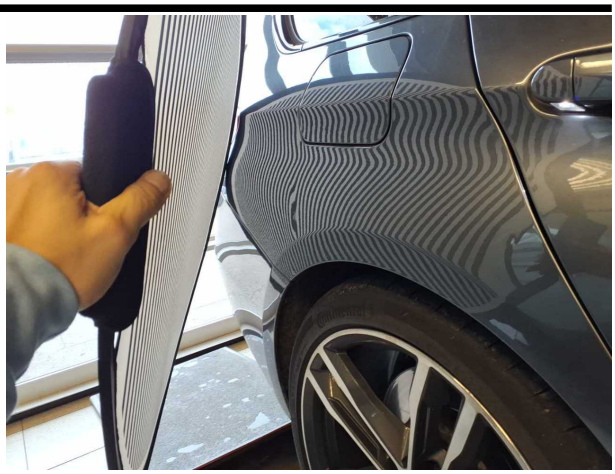
Beschädigung #2: Karosserie: Karosserie - beschädigt - Wertminderung

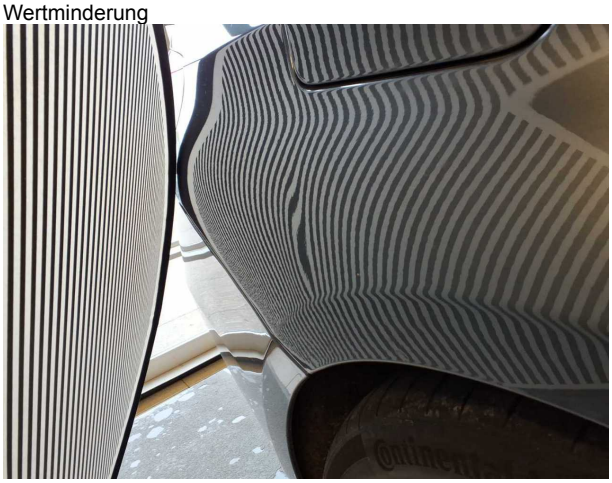
Beschädigung #2: Karosserie: Karosserie - beschädigt - Wertminderung

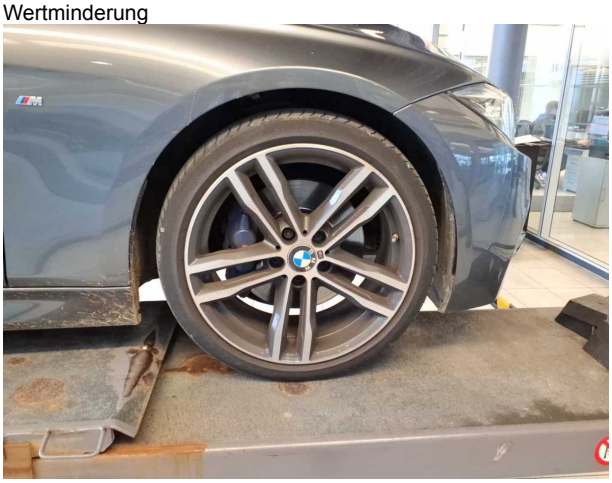
Beschädigung #2: Karosserie: Karosserie - beschädigt - Wertminderung
