CarOnSale

Nissan NV300 L1H1 2,7t PRO

Regelbesteuert (Deutschland) · Fahrzeugstandort 89*** · Fahrzeug aufgenommen am 26.10.2026

Fahrzeug Schadenfotos (Außen)

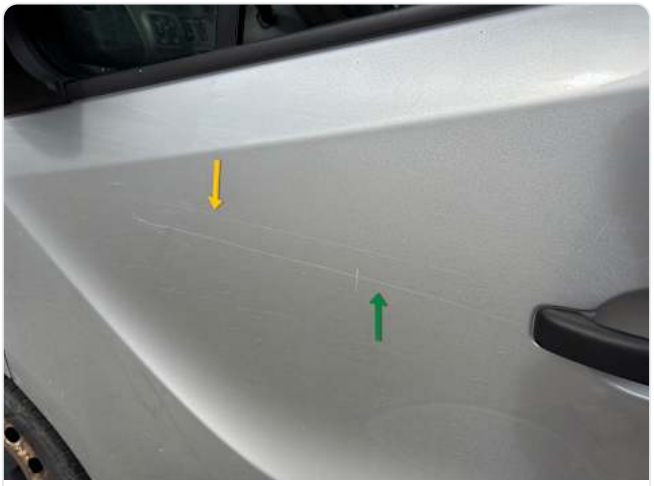
- Stoßstange vorne (Riss/Bruch, Unsachgemäß instand gesetz)

- Stoßstange vorne (Kratzer, Verformung, Riss/Bruch, Spaltmaße ungenau)

- Motorhaube (Kratzer)

- Motorhaube (Delle, Kratzer)

- Windschutzscheibe (Riss/Bruch, Steinschlag)

- Rad (Rost)

- Fahrertür (Kratzer, Delle)

- Fahrertür (Kratzer, Lackschaden)

- Beifahrertür (Kratzer, Lackschaden)

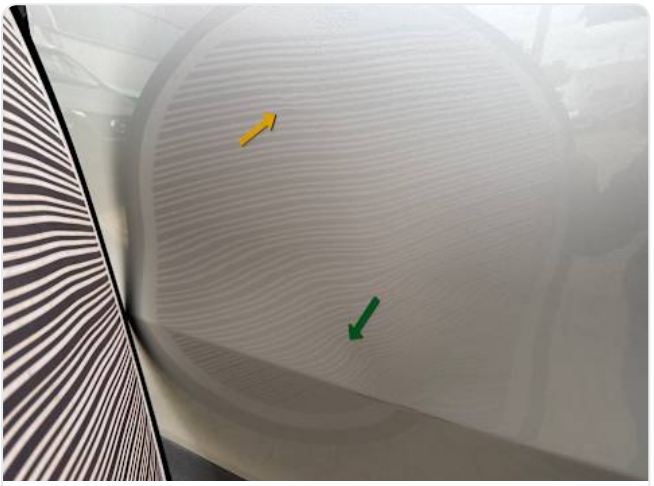
- Beifahrertür (Kratzer, Lackschaden)

- Beifahrertür (Delle, Kratzer)

- Türe hinten rechts (Delle, Kratzer)

- Türe hinten rechts (Kratzer, Lackschaden)

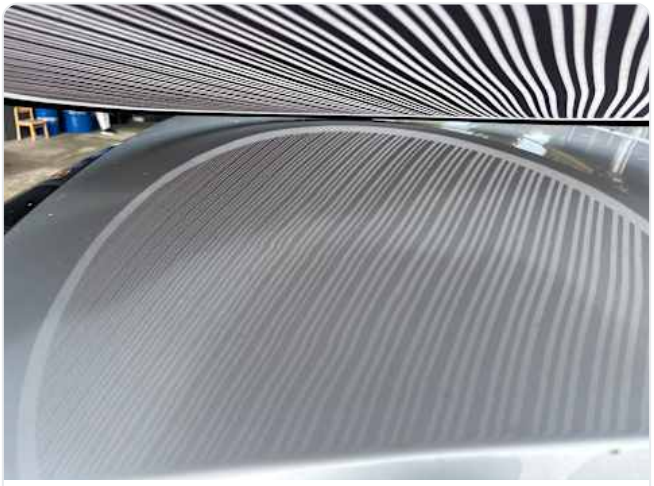
- Türe hinten rechts (Kratzer, Lackschaden)

- Dach (Delle, Verformung)

- Stoßstange hinten (Kratzer, Riss/Bruch)

- Schweller links (Kratzer, Lackschaden)

- Schweller rechts (Kratzer, Lackschaden, Delle)

- Kotflügel vorne links (Lackschaden, Anderer Schaden): Klebereste

- Kotflügel vorne rechts (Lackschaden, Kratzer, Rost)

- Seitenteil hinten links (Delle)

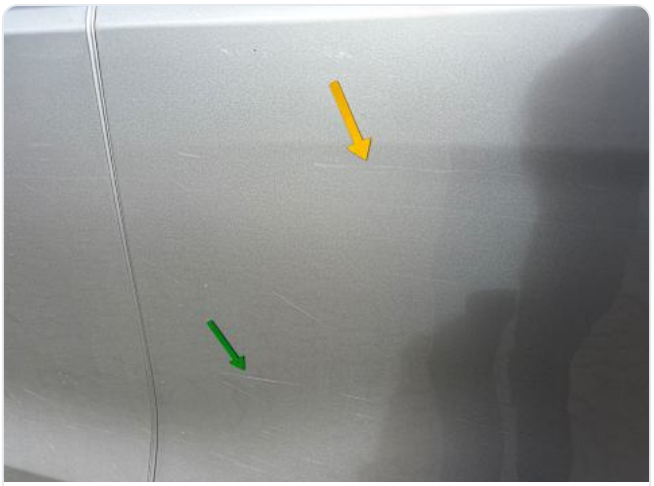
- Seitenteil hinten links (Delle)

- Seitenteil hinten links (Kratzer, Lackschaden)

- Seitenteil hinten rechts (Kratzer, Lackschaden)

- Heckklappe (Kratzer, Lackschaden, Delle, Verformung)

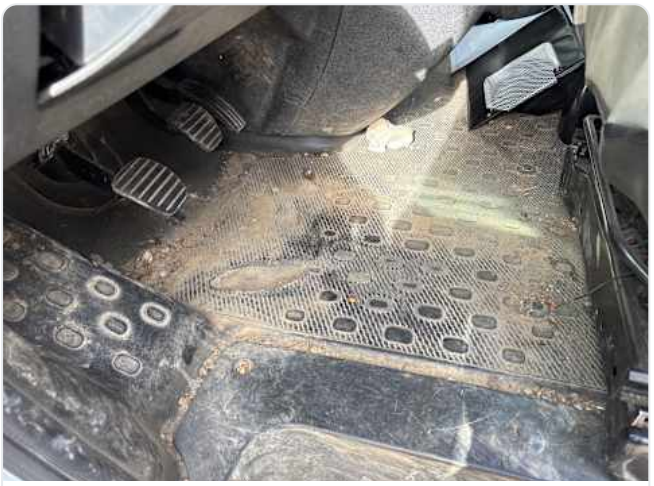
- Innenraum (Verschleiß, Kratzer, Verschmutzung)

- Innenraum (Riss/Bruch)

- Innenraum (Diverse Schäden)

- Innenraum (Verschmutzung)
