CarOnSale

Peugeot 3008 Allure

Differenzbesteuert (§25a UStG) · Fahrzeugstandort 32*** · Fahrzeug aufgenommen am 09.11.2026

04/2019	81.916km	LEISTUNG 131 PS	KRAFTSTOFF Diesel	GETRIEBE-TYP Schaltgetriebe	1

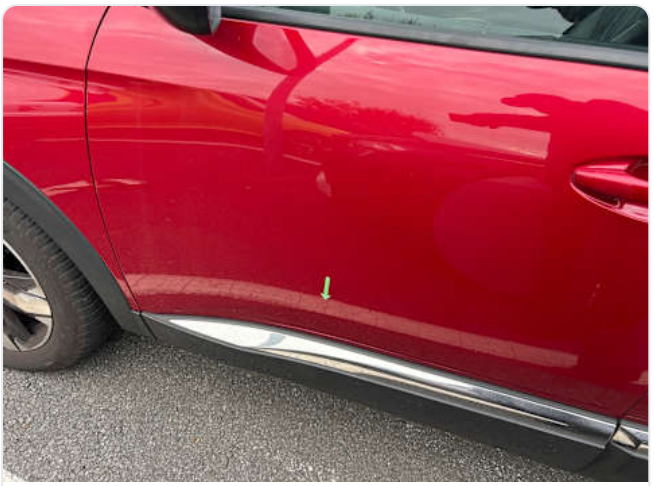
- Fahrertür (Delle)

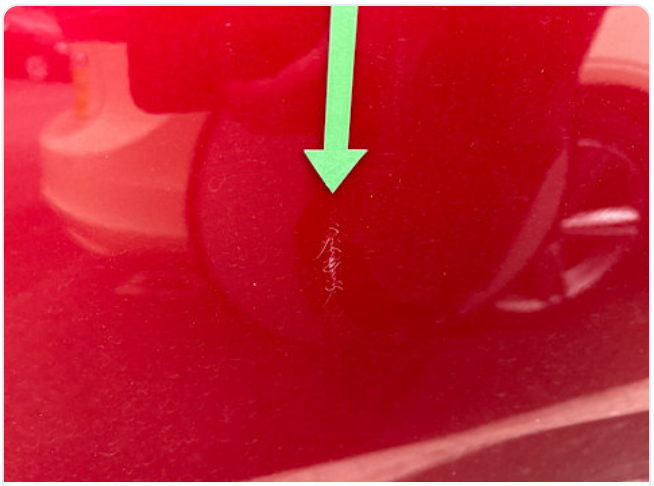
- Beifahrertür (Kratzer)
