CarOnSale

Hyundai i10 Classic E

Differenzbesteuert (§25a UStG) · Fahrzeugstandort 44*** · Fahrzeug aufgenommen am 04.11.2026

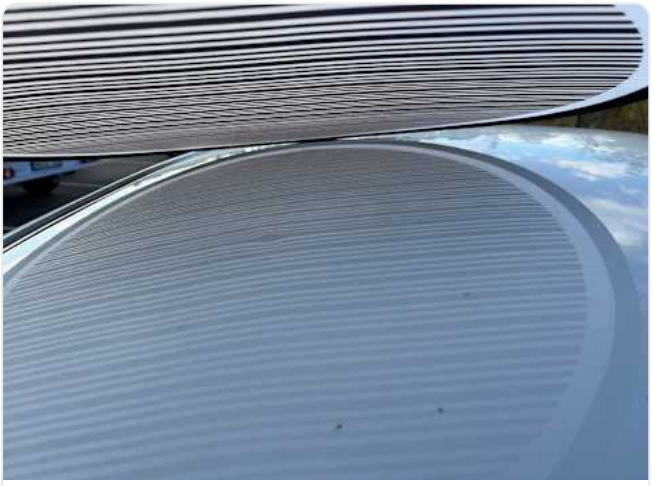
- Dach (Delle)
