CarOnSale

MINI CLUBMAN COOPER SD ALL4

Differenzbesteuert (§25a UStG) · Fahrzeugstandort 96*** · Fahrzeug aufgenommen am 10.11.2026

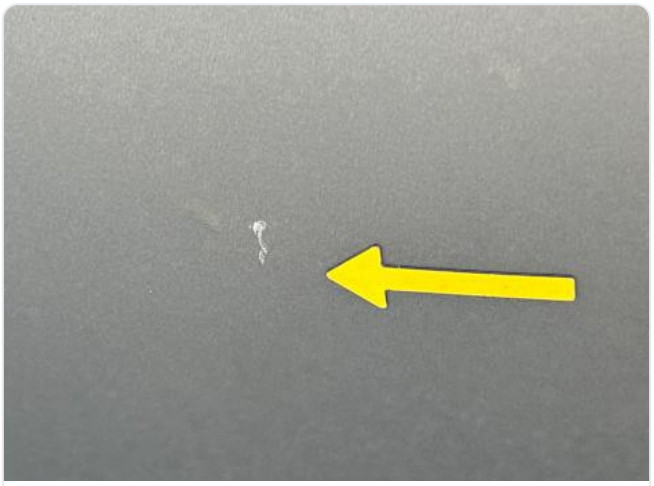
- Rad (Kratzer)
