CarOnSale

Mazda 5 TX

Differenzbesteuert (§24 UStG) · Fahrzeugstandort 60*** · Fahrzeug aufgenommen am 02.10.2026

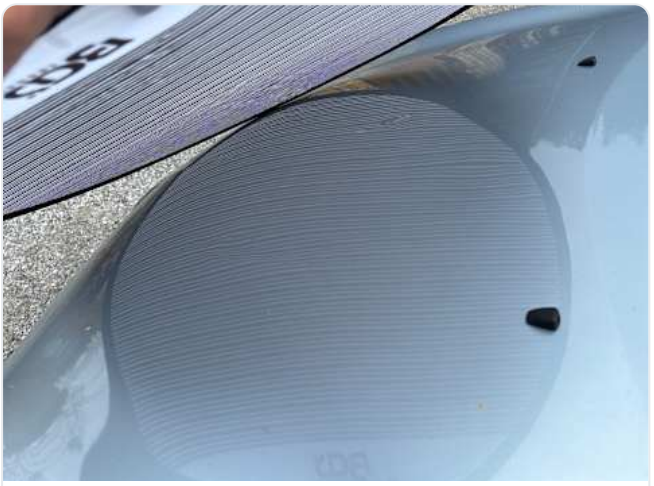
- Stoßstange vorne (Verformung)

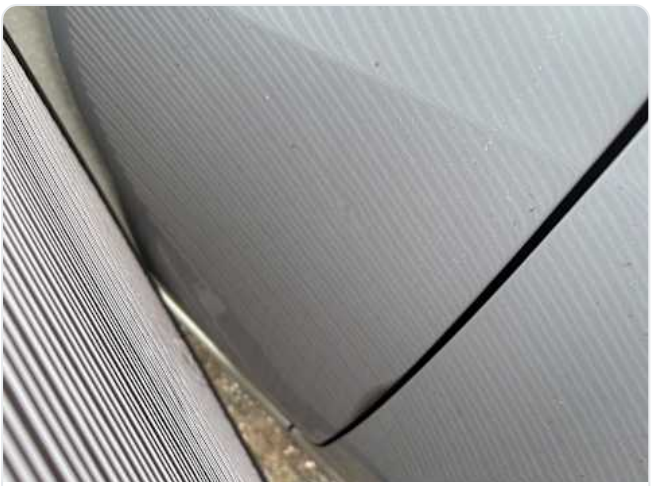
- Fahrertür (Lackschaden)

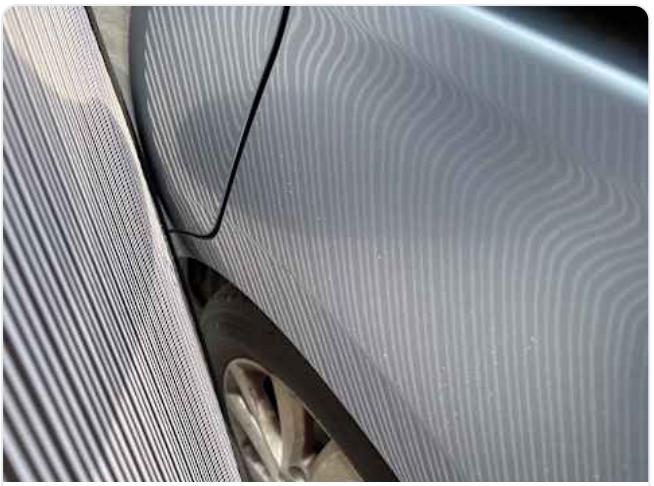
- Schweller rechts (Rost)
