CarOnSale

Fiat Fiorino SX Kasten

Regelbesteuert (Deutschland) · Fahrzeugstandort 32*** · Fahrzeug aufgenommen am 11.11.2026

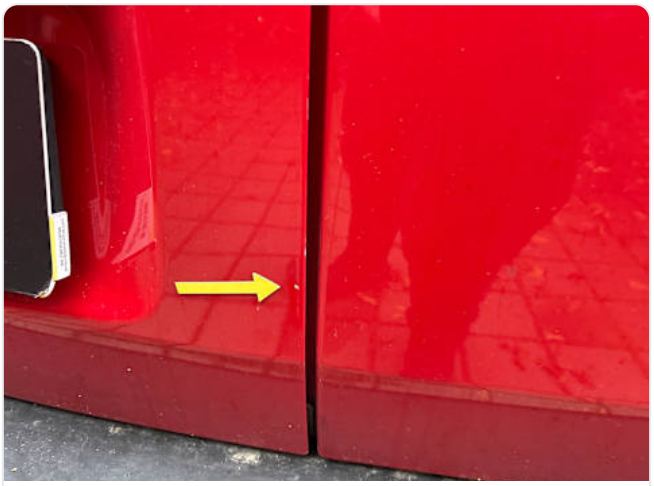
- Beifahrertür (Kratzer)
