CarOnSale

Mercedes-Benz E 220 CDI BlueEfficiency

Differenzbesteuert (§25a UStG) · Fahrzeugstandort 19*** · Fahrzeug aufgenommen am 11.11.2026

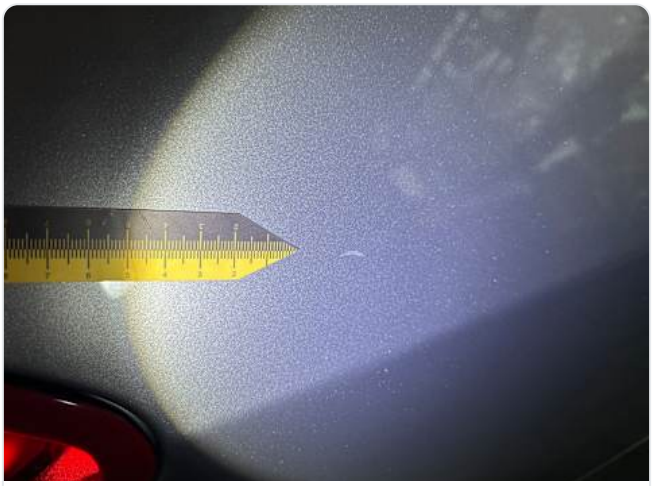
- Stoßstange hinten (Kratzer)
