CarOnSale

Volkswagen Polo Comfortline

Differenzbesteuert (§25a UStG) · Fahrzeugstandort 32*** · Fahrzeug aufgenommen am 02.11.2026

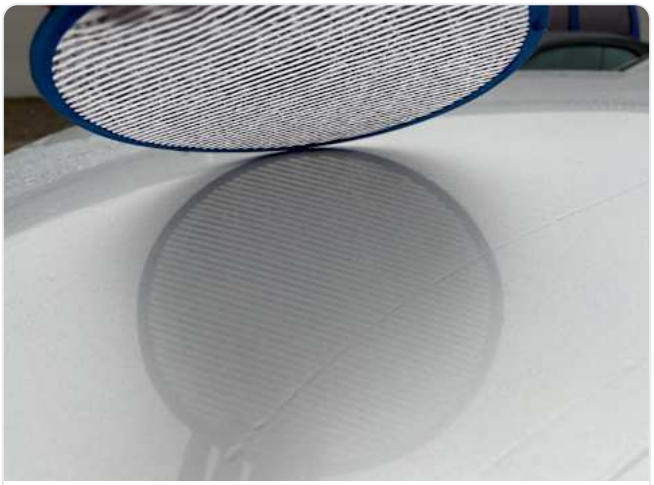
- Beifahrertür (Delle, Kratzer)
