CarOnSale

Peugeot 208 Active

Differenzbesteuert (§25a UStG) · Fahrzeugstandort 83*** · Fahrzeug aufgenommen am 09.11.2026

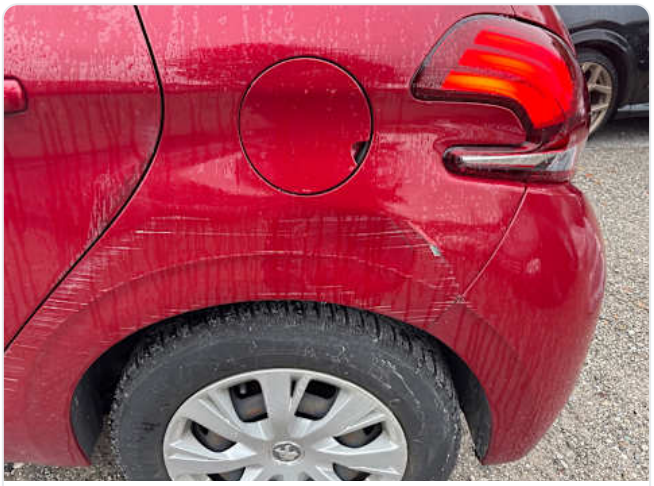
- Stoßstange vorne (Lackschaden, Kratzer)

- Beifahrertür (Lackschaden, Kratzer)

- Türe hinten links (Lackschaden, Kratzer)

- Türe hinten rechts (Lackschaden, Kratzer)

- Stoßstange hinten (Lackschaden, Kratzer)

- Schweller rechts (Lackschaden, Kratzer, Verformung)

- Seitenteil hinten links (Lackschaden, Kratzer, Verformung)

- Seitenteil hinten rechts (Lackschaden, Kratzer, Verformung)
