# Gebrauchtfahrzeugbewertung

| Volkswagen | Tiguan Highline BMT/Start-St.. | | | | 2.0 TDI BMT/Start-Stopp EU6, Highli.. | | | |

Hersteller / Typ: Volkswagen Tiguan Highline BMT/Start-Stopp

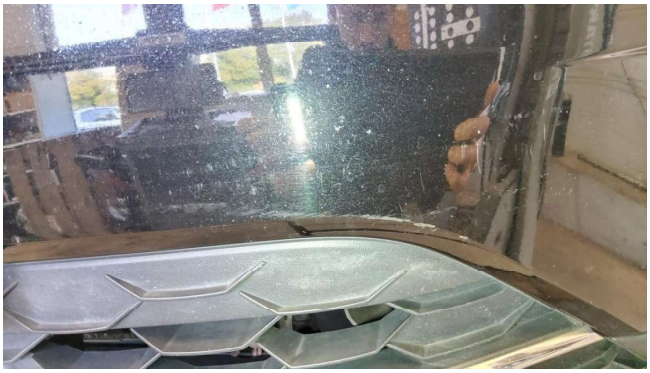
Frontkamera beschädigt, erneuern
