CarOnSale

Renault MEGANE SCENIC

Differenzbesteuert (§25a UStG) · Fahrzeugstandort 37*** · Fahrzeug aufgenommen am 10.11.2026

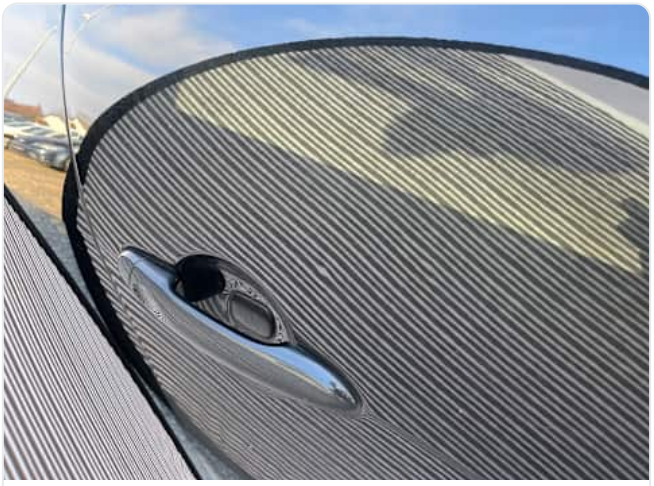
- Fahrertür (Delle, Kratzer)
