CarOnSale

Mercedes-Benz 220/250/300 d EDITION extralang

Regelbesteuert (Deutschland) · Fahrzeugstandort 56*** · Fahrzeug aufgenommen am 03.11.2026

Fahrzeug Schadenfotos (Außen)

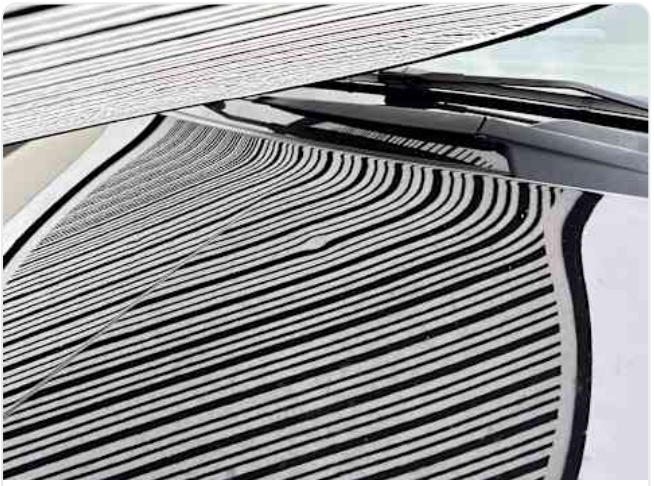
- Motorhaube (Steinschlag)

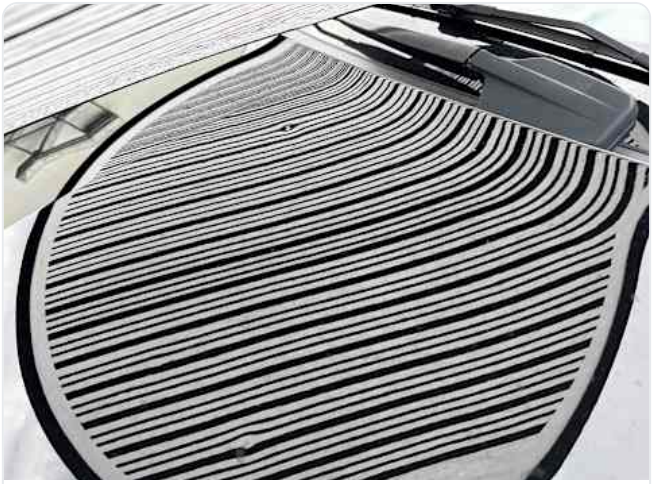
- Motorhaube (Delle)

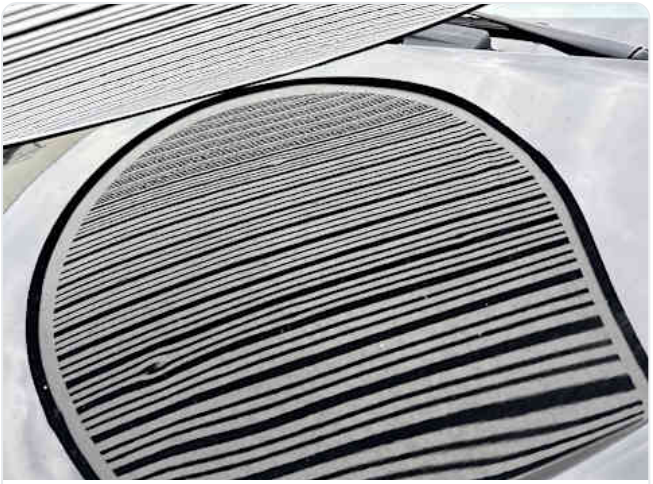
- Motorhaube (Delle)

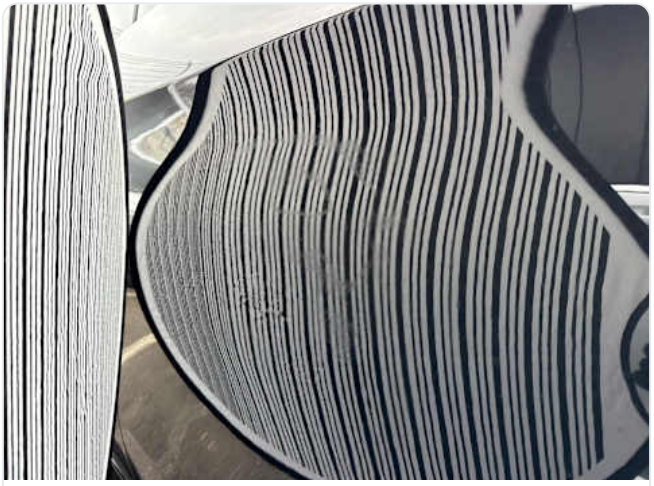
- Beifahrertür (Lackschaden)

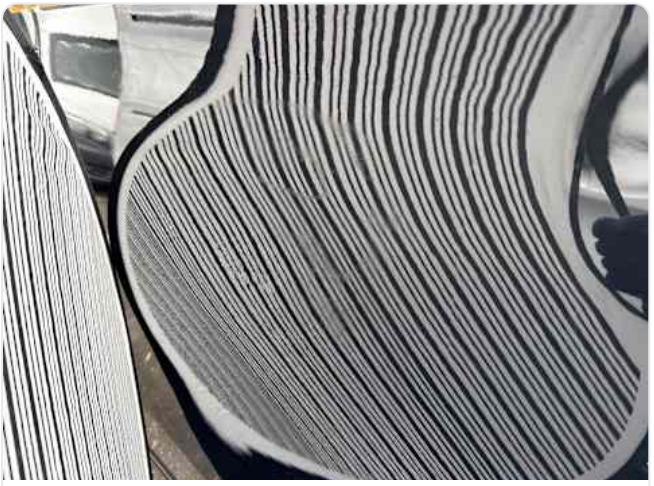
Fahrertür	95 µm	Beifahrertür	110 µm
Kotflügel vorne links	95 µm	Kotflügel vorne rechts	90 µm
Türe hinten links	-	Türe hinten rechts	1650 µm ⚠
Seitenteil hinten links	90 µm	Seitenteil hinten rechts	165 µm ⚠
Motorhaube	85 µm	Heckklappe	125 µm
Dach	90 µm

- Türe hinten rechts (Unsachgemäß instand gesetz)

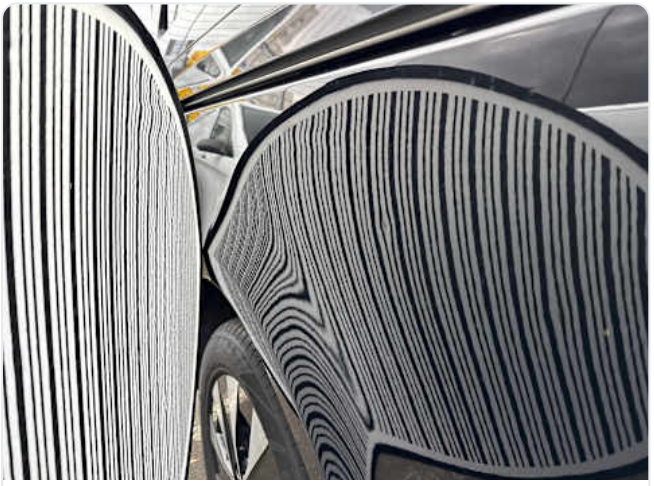
- Kotflügel vorne links (Kratzer)

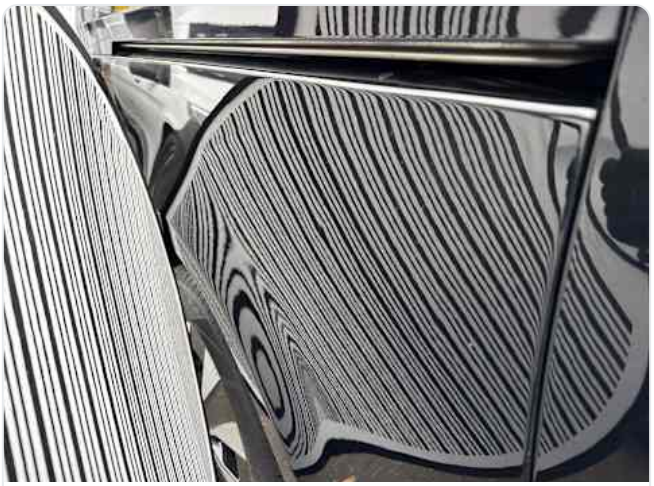
- Seitenteil hinten rechts (Delle)
