Hyundai i30 N Line Mild-Hybrid

Differenzbesteuert (§25a UStG) · Fahrzeugstandort 27*** · Fahrzeug aufgenommen am 08.10.2026

Hinweise zum Zustandsbericht

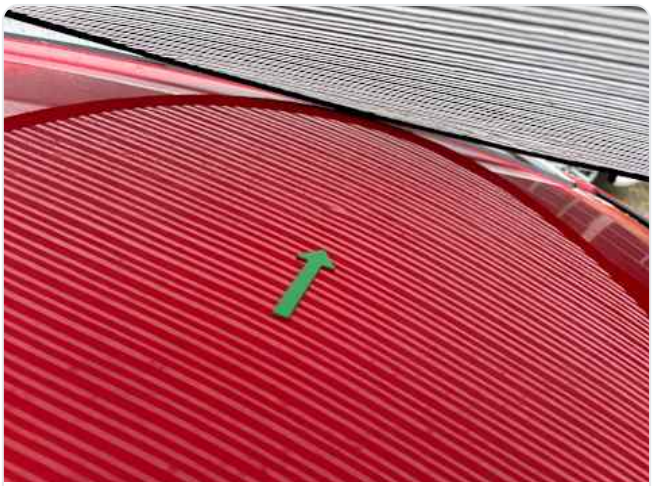
- Stoßstange vorne (Kratzer)

- Stoßstange vorne (Riss/Bruch)

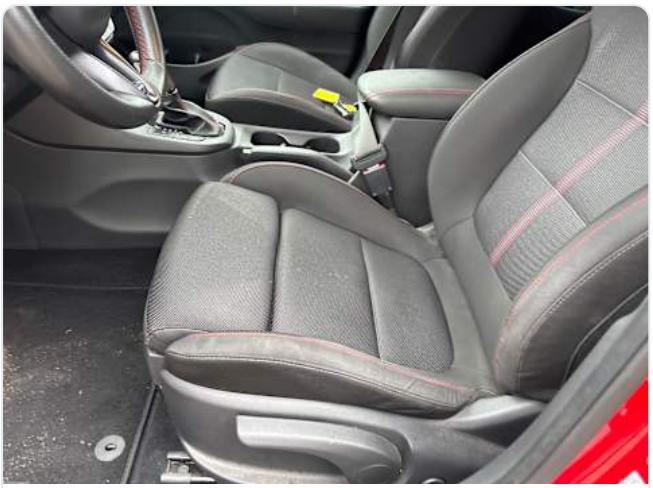
- Innenraum (Kratzer)

- Innenraum (Verschmutzung)
