CarOnSale

Opel Vivaro Edition S

Differenzbesteuert (§25a UStG) · Fahrzeugstandort 46*** · Fahrzeug aufgenommen am 26.10.2026

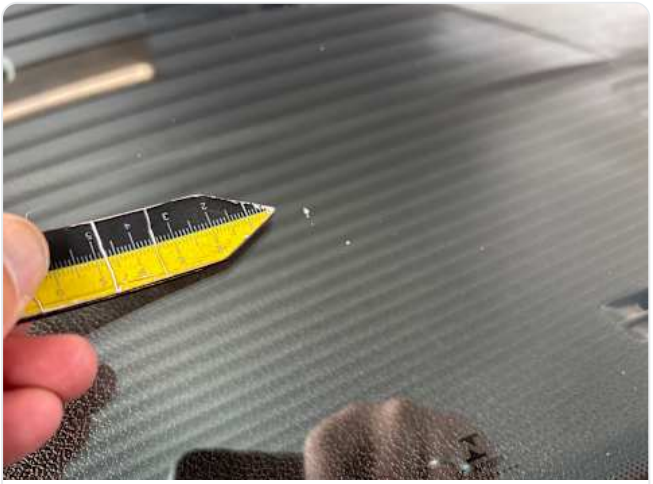
- Stoßstange vorne (Kratzer)

- Windschutzscheibe (Steinschlag)

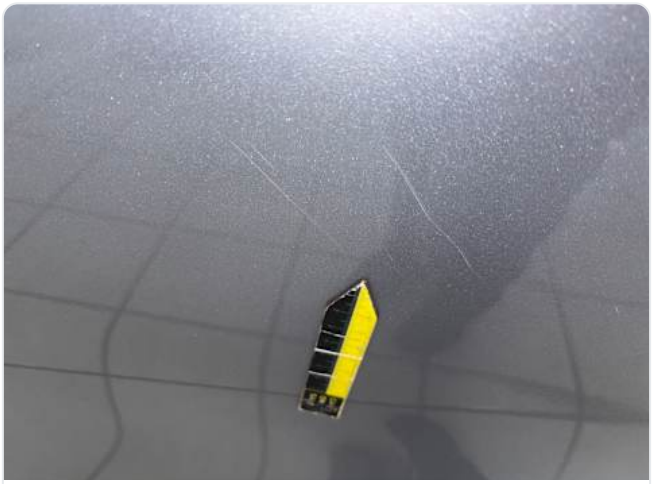
- Rad (Anderer Schaden): Alle Felgen korrodiert

- Fahrertür (Kratzer)

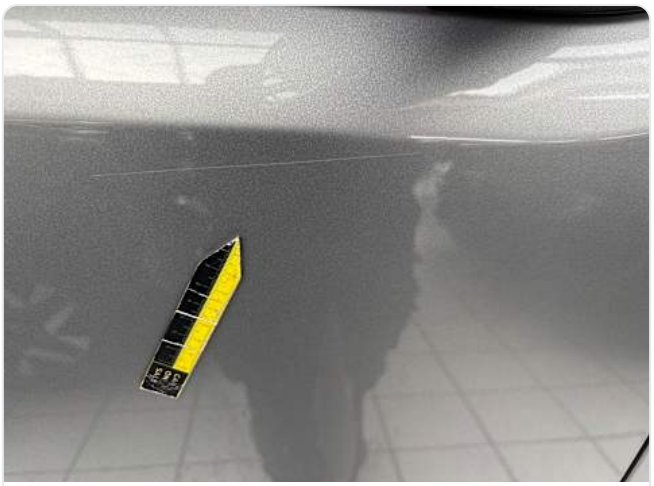
- Fahrertür (Kratzer)

- Beifahrertür (Kratzer)

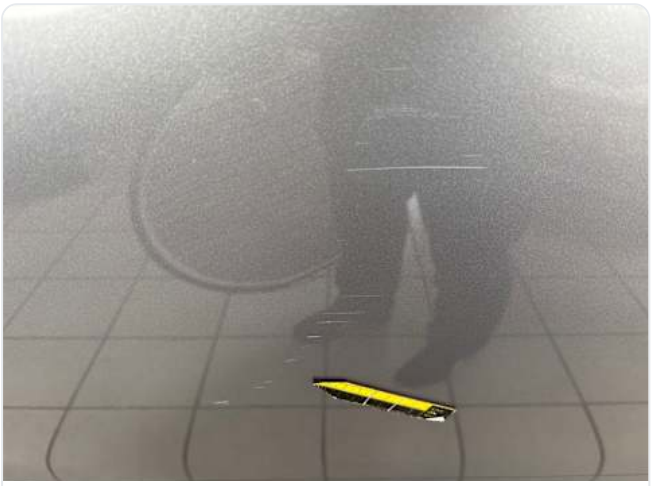
- Türe hinten links (Kratzer)

- Dach (Delle)

- Stoßstange hinten (Verformung, Riss/Bruch, Kratzer)

- Kotflügel vorne rechts (Kratzer)

- Seitenteil hinten links (Kratzer)

- Seitenteil hinten links (Delle, Kratzer)

- Seitenteil hinten rechts (Delle)

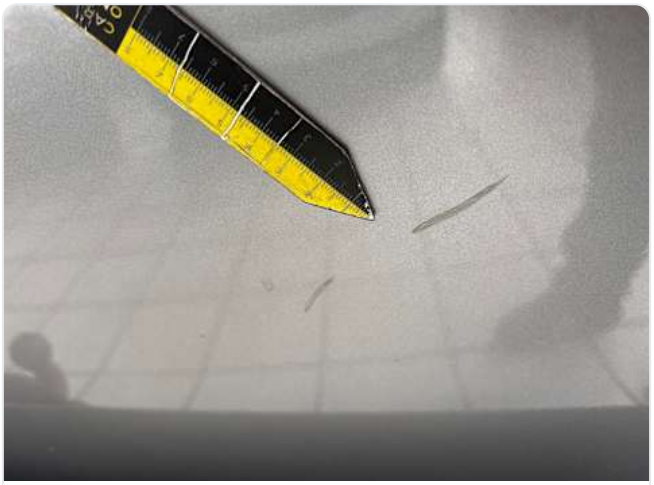
- Heckklappe (Delle, Kratzer)

- Heckklappe (Verformung)

- Heckklappe (Kratzer)
