Zustandsbericht

Kia XCeed (2019->) Vision Plug-in Hybrid

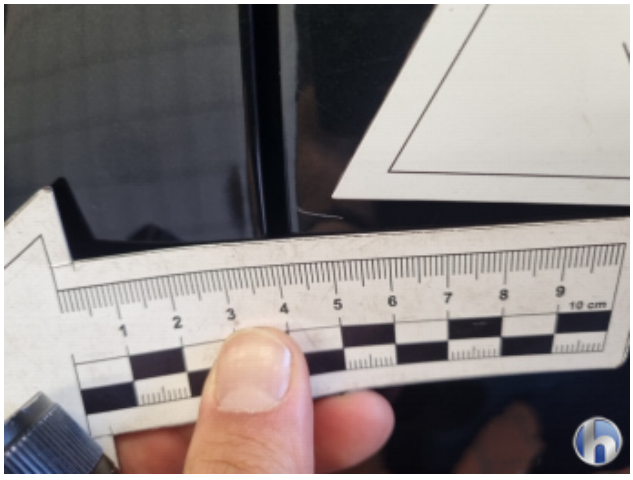
Bauteil	Schaden	Rep.-Art
1.	Felge Vorne - Rechts	Beschädigt	Erneuern
2.	Stoßfänger Hinten	Kratzer	Smart Repair
3.	Tür Hinten - Links	Kratzer	Smart Repair

2. Stoßfänger Hinten
Kratzer - Smart Repair

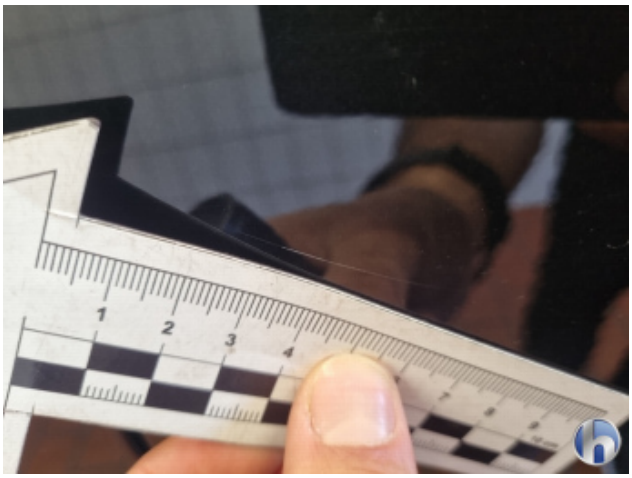
3. Tür Hinten - Links
Kratzer - Smart Repair
