CarOnSale

Volkswagen T-Roc

Differenzbesteuert (§25a UStG) · Fahrzeugstandort 32*** · Fahrzeug aufgenommen am 10.11.2026

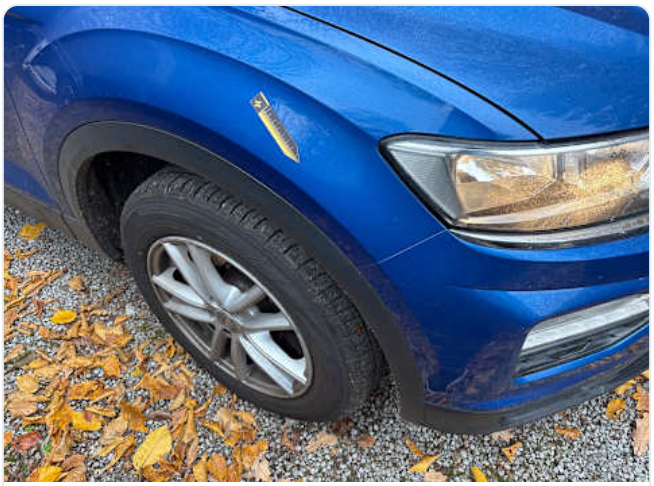
- Stoßstange vorne (Steinschlag)
