Gutachten

Betreff	Minderwertgutachten PKW Vermarktungsprotokoll
Auftrag durch	
Besichtigungsdatum / Ort	
Vehicle identification number	WBA2R110507A89154

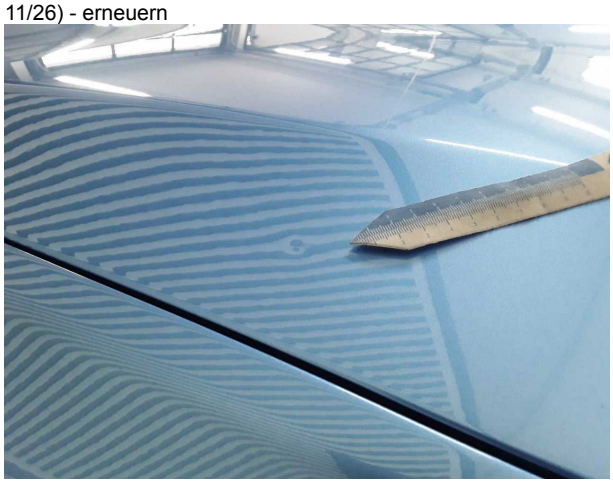
Beschädigung 4: Motorhaube: Motorhaube - Delle(n) - sanft instandsetzen

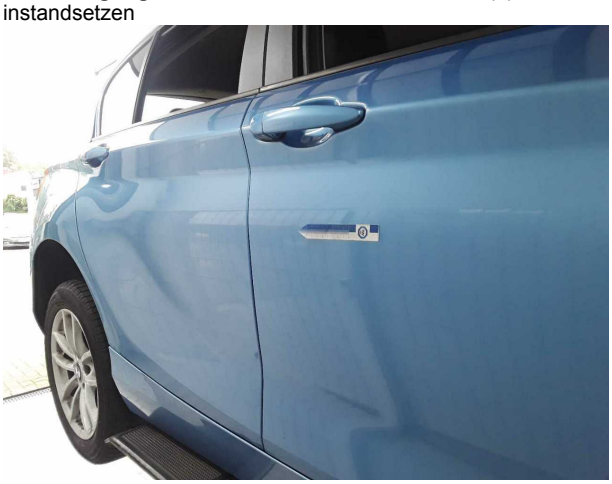
Beschädigung 5: Tür vorn rechts: Tür - Delle(n) - sanft instandsetzen

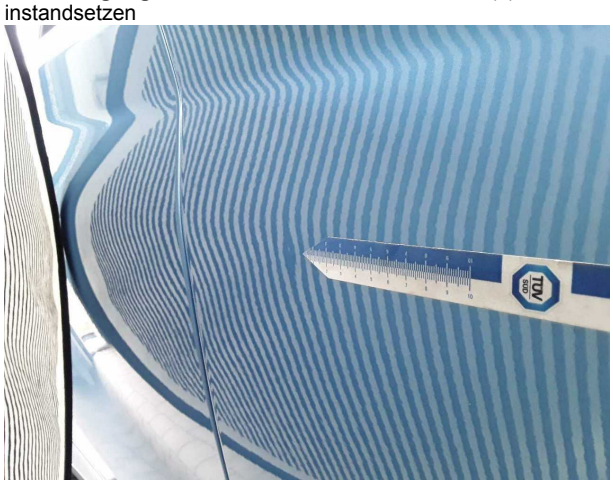
Beschädigung 5: Tür vorn rechts: Tür - Delle(n) - sanft instandsetzen

Beschädigung 6: Kotflügel rechts: Kotflügel rechts - Delle(n) - sanft instandsetzen

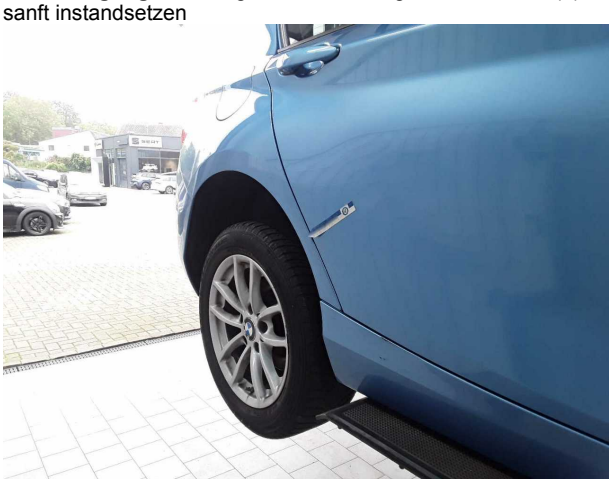
Beschädigung 6: Kotflügel rechts: Kotflügel rechts - Delle(n) - sanft instandsetzen

Beschädigung 7: Seitenwand rechts: Seitenwand - Delle(n) - sa… instandsetzen

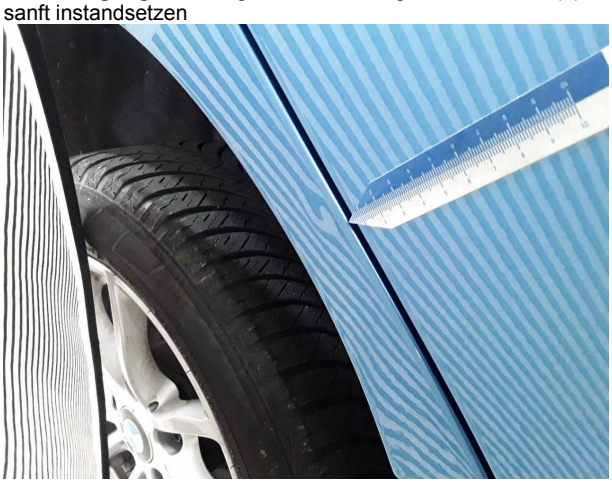
Beschädigung 7: Seitenwand rechts: Seitenwand - Delle(n) - sanft instandsetzen

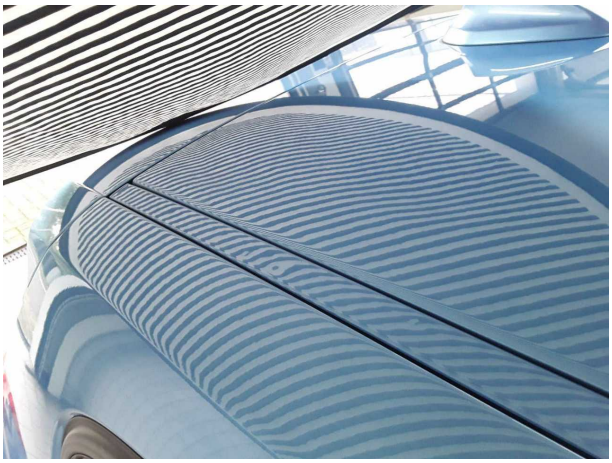
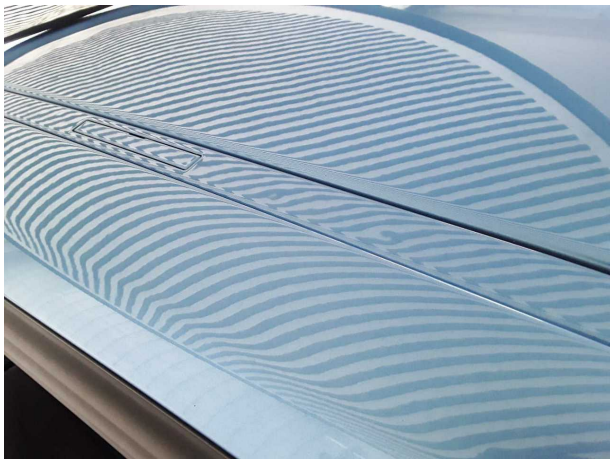
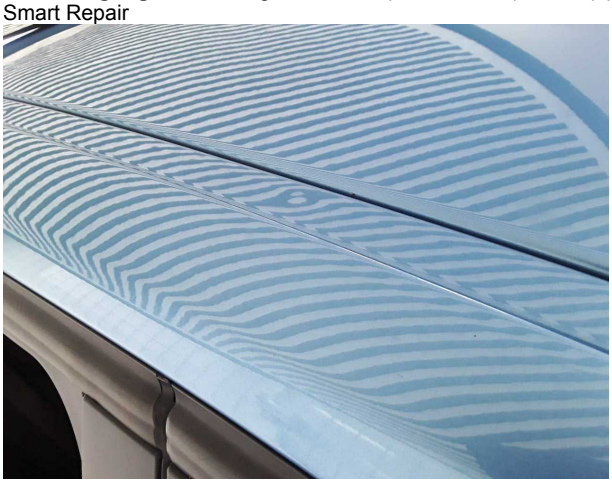
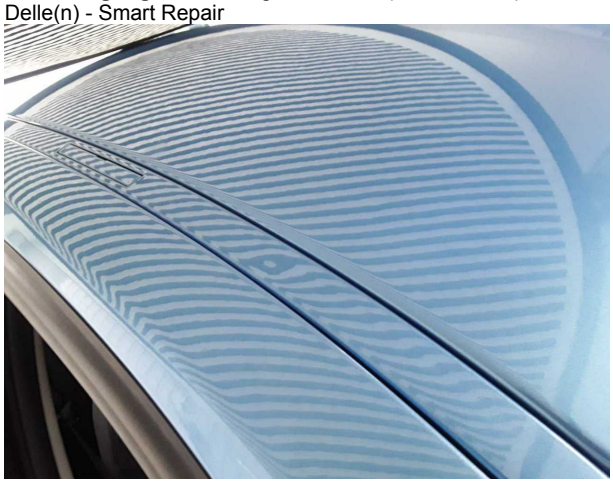
Beschädigung 9: Fahrzeugdach: Dach (Leiste rechts) - Delle(n) - Smart Repair

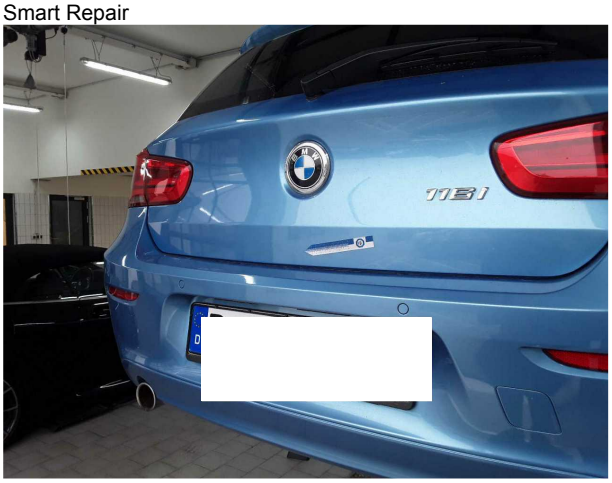
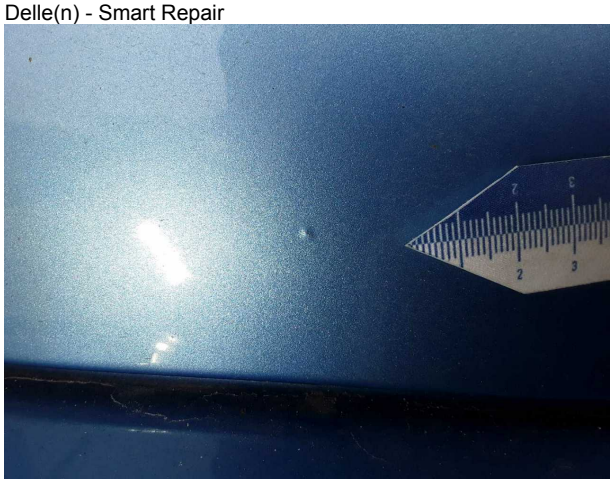
Beschädigung 10: Heckklappe/-tür: Heckklappe - Korrosion - Smart Repair

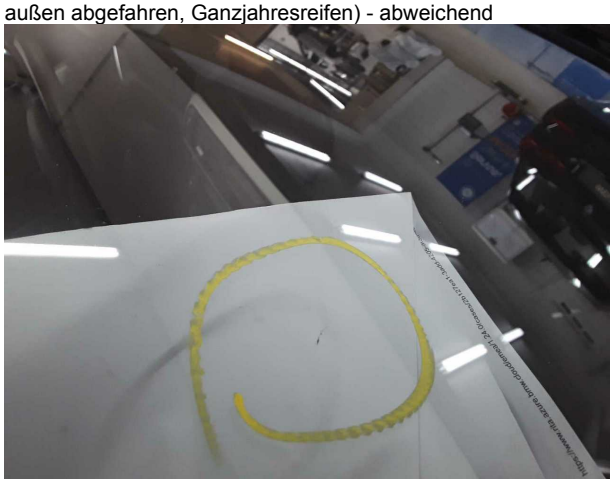
Beschädigung 13: Verglasung: Frontscheibe - Steinschlag - erneuern
