Zustandsbericht
Gebrauchtwagen Ankauf

Kennzeichen	
Marke	**KIA**
Modell	**Sorento**
FIN	**KNARM81HDN5084753**
Erstzulassung	**18.06.2921**
Kilometerstand	**77175**
HU fällig	**06 2026**

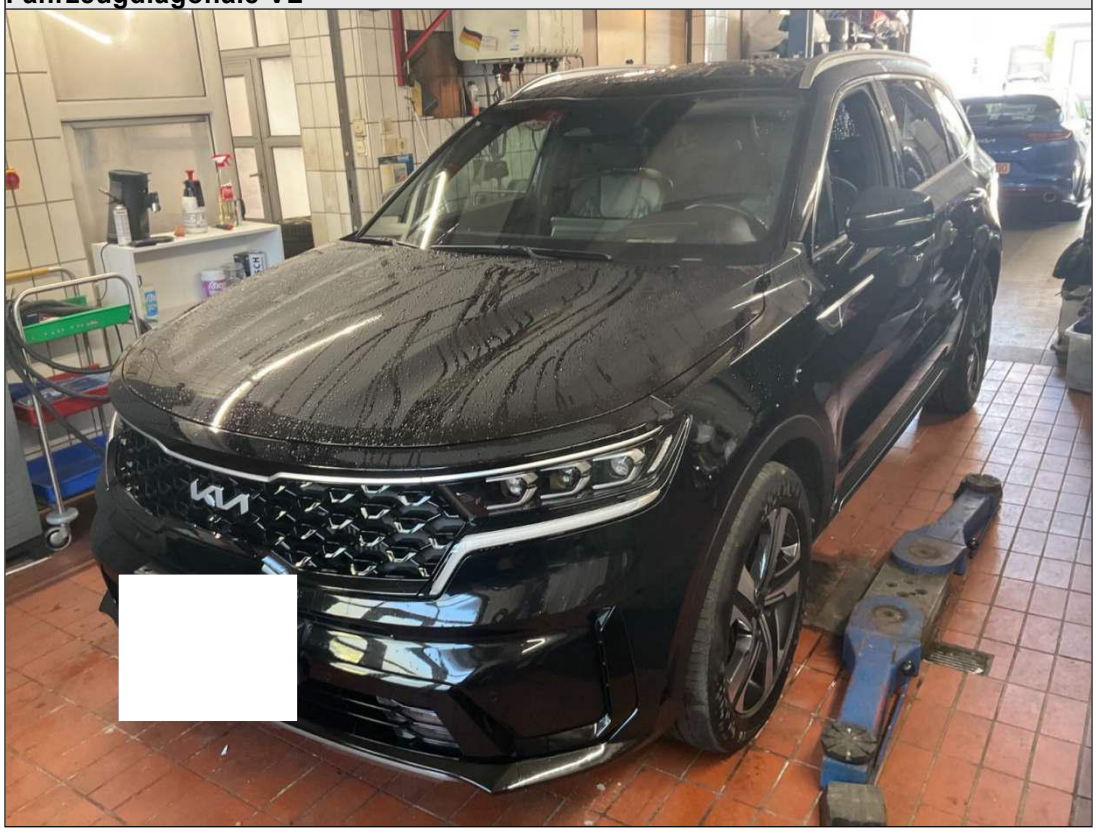
Sommerreifen vorne

Hersteller / Größe	Continental 235/55R19	**Felgenart**	Leichtmetallfelge
