CarOnSale

Hyundai i10 5 Star Edition

Differenzbesteuert (§25a UStG) · Fahrzeugstandort 51*** · Fahrzeug aufgenommen am 11.11.2026

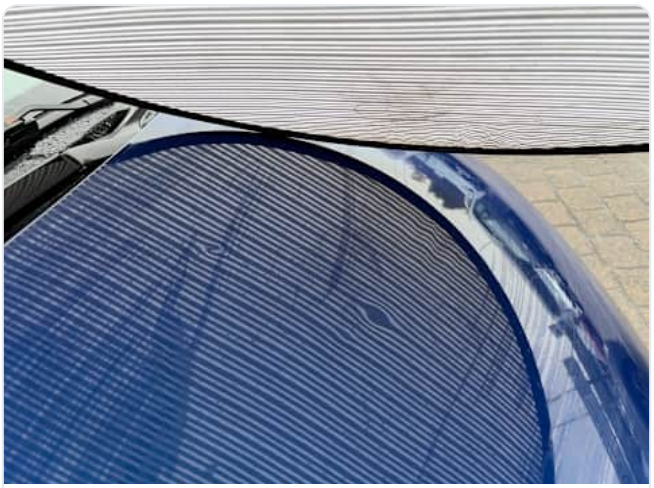
- Stoßstange vorne (Lackschaden, Verformung)

- Stoßstange vorne (Unsachgemäß instand gesetz)

- Motorhaube (Delle)

- Fahrertür (Delle)

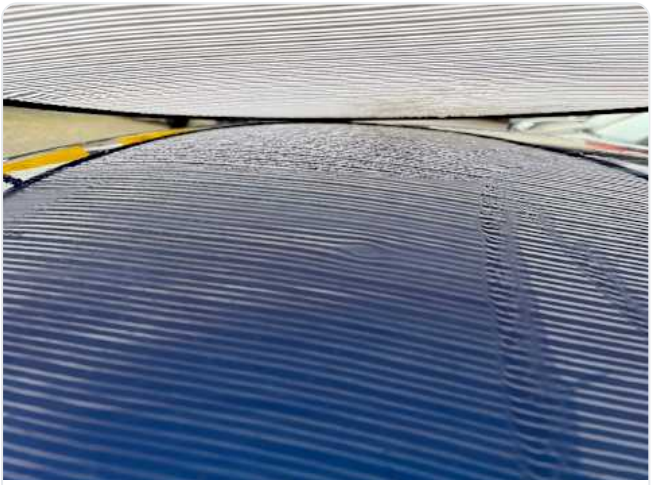
- Fahrertür (Kratzer)

- Dach (Delle)

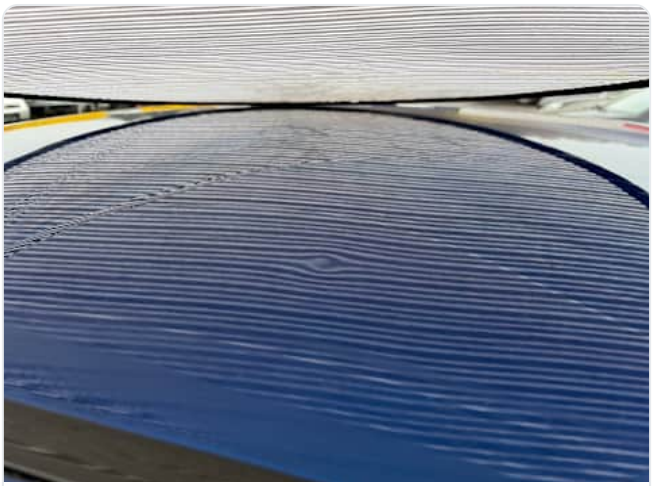
- Dach (Delle)

- Rücklicht (rechts) (Kratzer)

- Seitenteil hinten links (Delle)

- Seitenteil hinten rechts (Delle)
