CarOnSale

Jeep Renegade Limited FWD

Differenzbesteuert (§25a UStG) · Fahrzeugstandort 50*** · Fahrzeug aufgenommen am 11.08.2026

01/2018	89.871km	LEISTUNG 140 PS	KRAFTSTOFF Benzin	GETRIEBE-TYP Schaltgetriebe	3

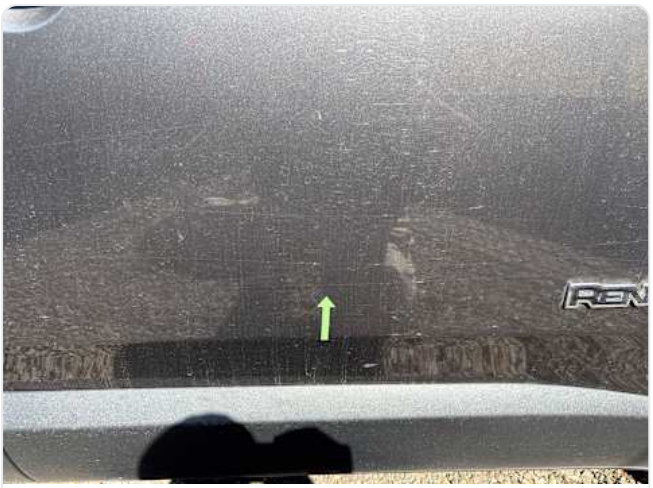
- Stoßstange vorne (Kratzer)

- Beifahrertür (Kratzer)

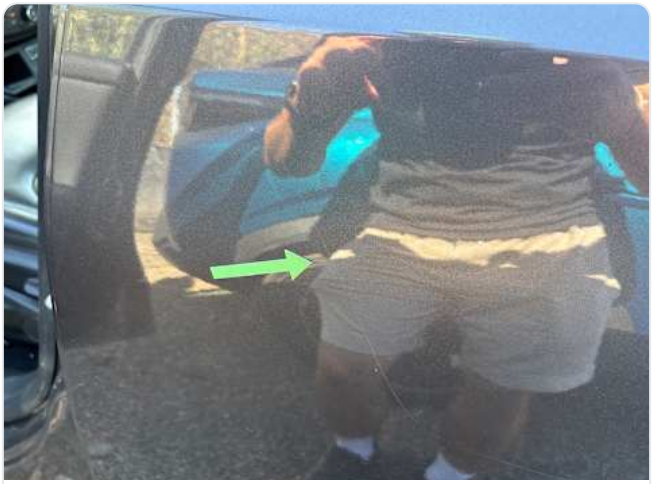
- Türe hinten links (Kratzer)

- Türe hinten rechts (Kratzer)

- Stoßstange hinten (Kratzer)

- Seitenteil hinten rechts (Kratzer)
