CarOnSale

Seat Arona Style

05/2019	143.602km	LEISTUNG 116 PS	KRAFTSTOFF Benzin	GETRIEBE-TYP Schaltgetriebe	2

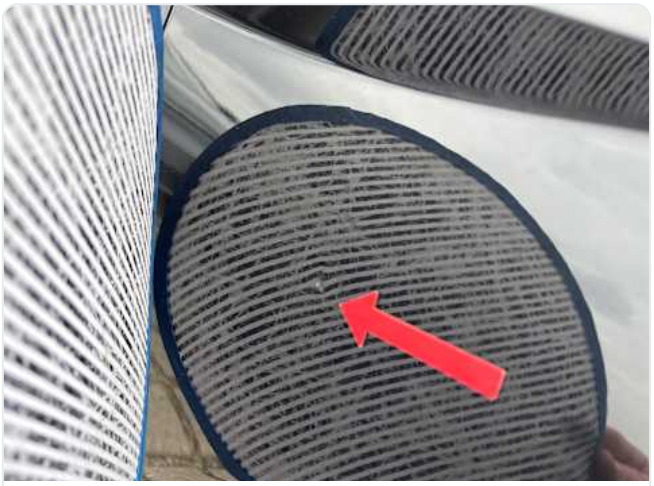
- Schweller links (Kratzer)
