CarOnSale

Nissan Pulsar Acenta

Differenzbesteuert (§25a UStG) · Fahrzeugstandort 87*** · Fahrzeug aufgenommen am 05.11.2026

LEISTUNG	KRAFTSTOFF	GETRIEBE-TYP	
06/2015	172.286km	110 PS	Diesel	Schaltgetriebe	Unbekannt

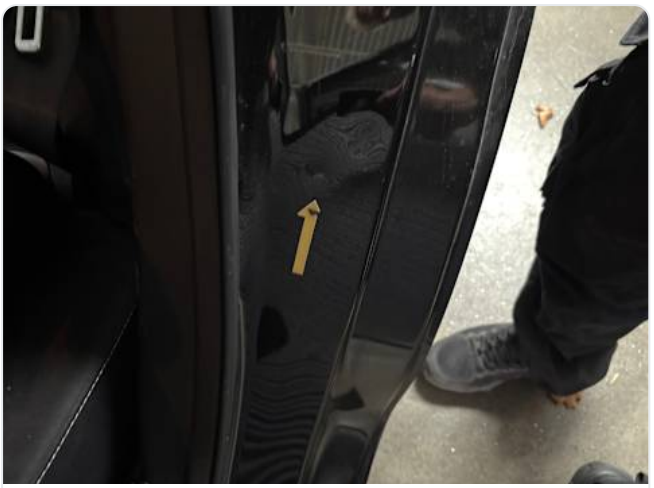
- Motorhaube (Rost)

- Beifahrertür (Delle, Ausgeblichen/Matt)

- Türe hinten links (Delle, Kratzer)

- Türe hinten links (Kratzer)

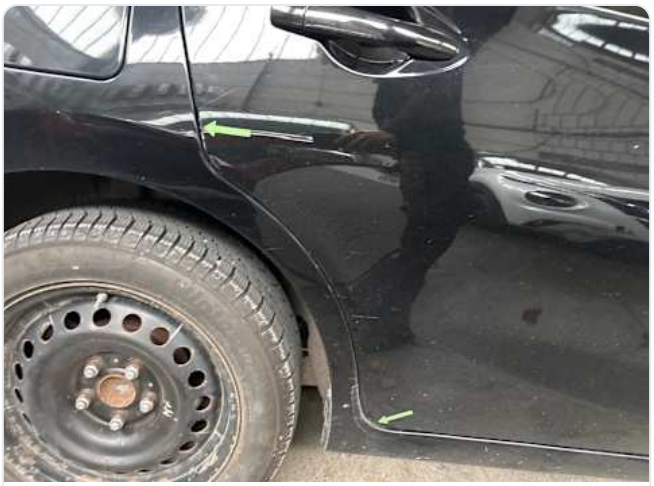
- Türe hinten rechts (Kratzer)

- Türe hinten rechts (Delle)

- Türe hinten rechts (Delle, Kratzer)

- Dach (Delle)

- Stoßstange hinten (Kratzer)

- Schweller links (Kratzer)

- Kotflügel vorne links (Delle, Kratzer)

- Seitenteil hinten links (Rost, Kratzer)

- Seitenteil hinten rechts (Rost, Delle)
