CarOnSale

Nissan Micra Visia

Differenzbesteuert (§25a UStG) · Fahrzeugstandort 91*** · Fahrzeug aufgenommen am 12.11.2026

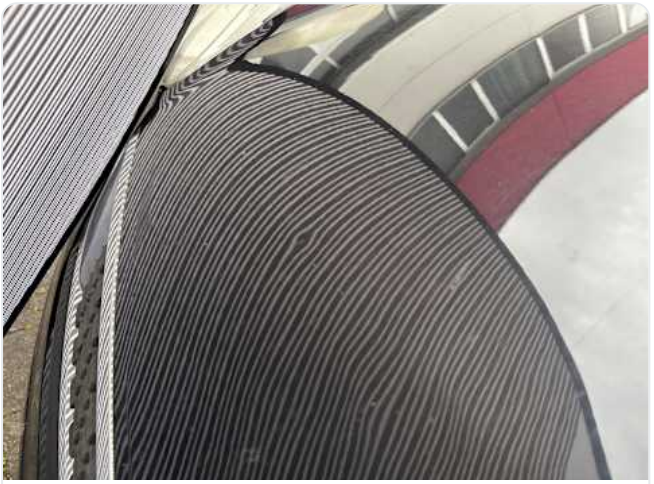
- Stoßstange vorne (Lackschaden)

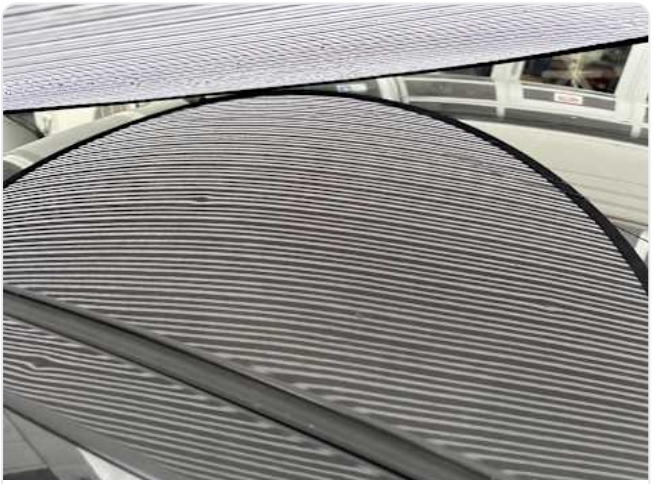
- Fahrertür (Delle, Verformung)

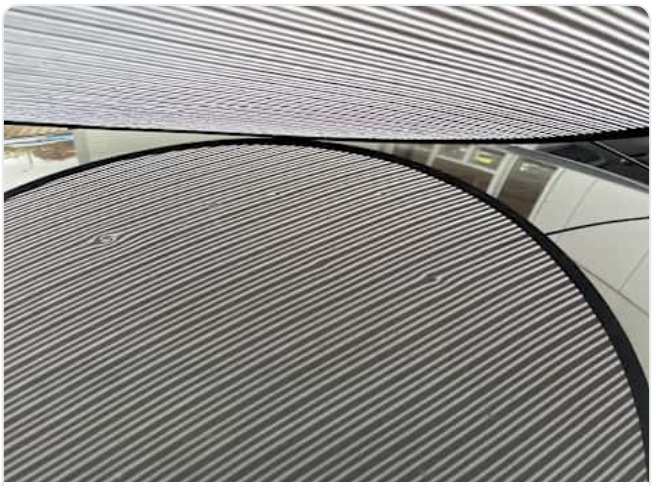
- Dach (Delle)

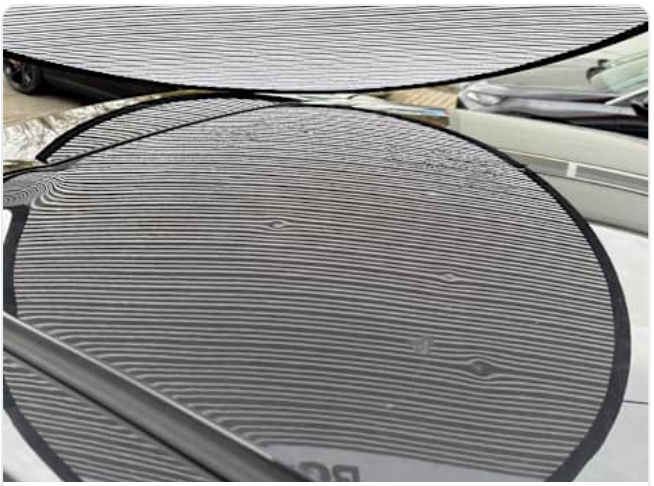
- Dach (Delle)
