Ford Connect Kasten

Regelbesteuert (Deutschland) · Fahrzeugstandort 24*** · Fahrzeug aufgenommen am 15.10.2026

09/2019	85.643km	LEISTUNG 101 PS	KRAFTSTOFF Benzin	GETRIEBE-TYP Schaltgetriebe	2

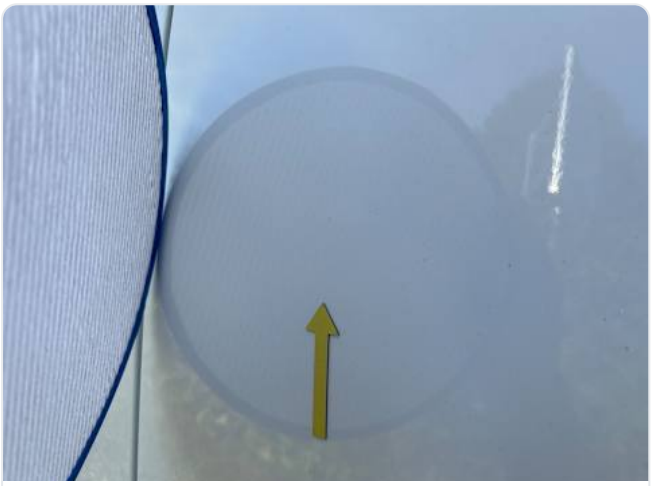
- Seitenteil hinten rechts (Kratzer, Verformung)
