CarOnSale

Mercedes-Benz V-Klasse

Regelbesteuert (Deutschland) · Fahrzeugstandort 31*** · Fahrzeug aufgenommen am 30.10.2026

Fahrzeug Schadenfotos (Außen)

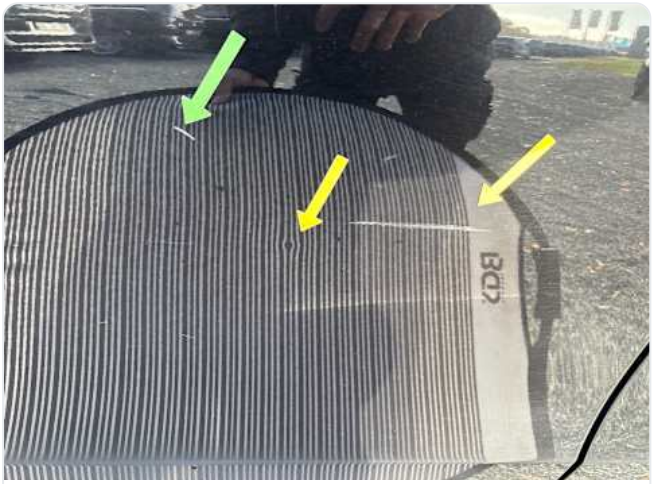
- Stoßstange vorne (Kratzer)

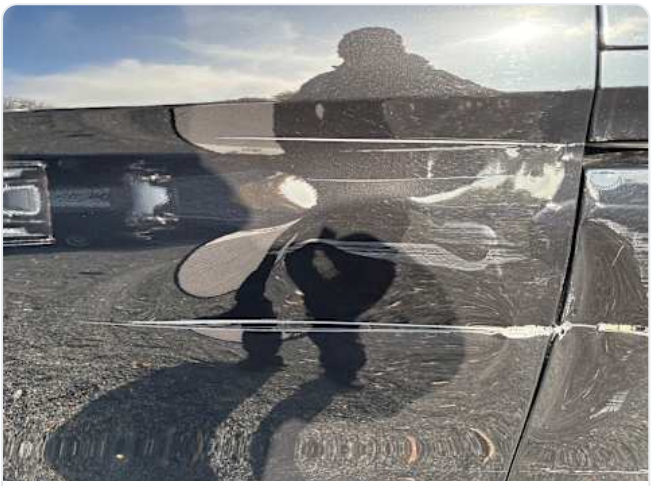
- Fahrertür (Kratzer, Delle)

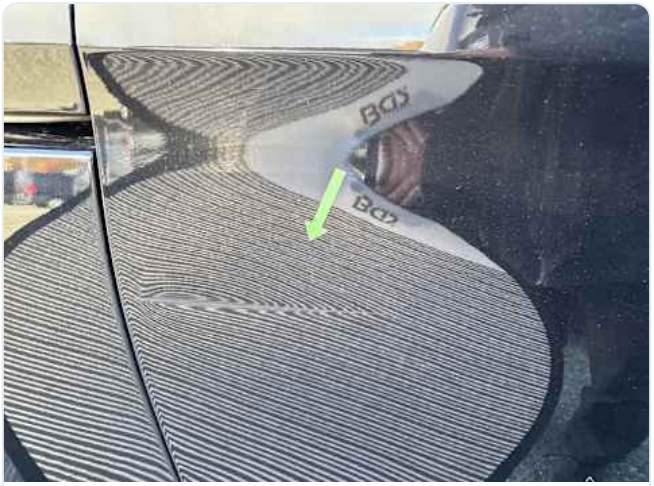
- Türe hinten links (Riss/Bruch, Verformung, Kratzer, Lackschaden)
