CAR ON SALE

COS Check

Volkswagen Sharan Karat BMT

EZ 06/2015 | Van | Diesel | Schaltgetriebe | 218.791km
Besteuerung: Differenzbesteuert (§24 UStG)
Fahrzeugstandort: 60*
Fahrzeug aufgenommen am: 18.09.2026

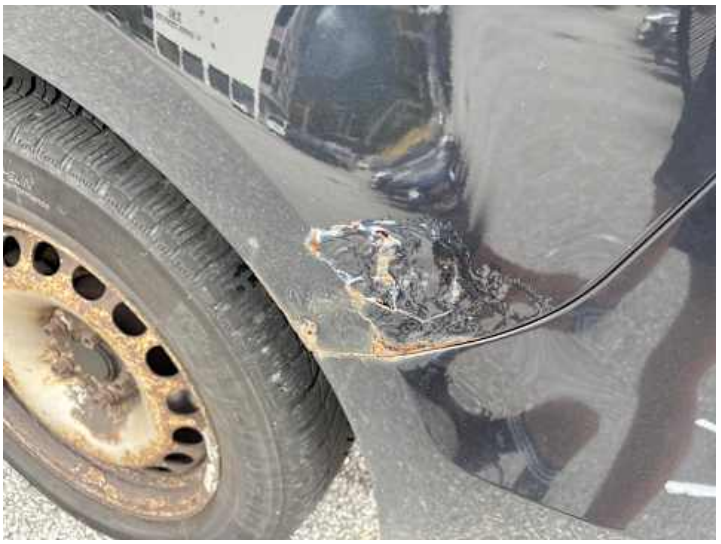
Kotflügel vorne links (Delle)
