Skoda Octavia Style

Differenzbesteuert (§25a UStG) · Fahrzeugstandort 61*** · Fahrzeug aufgenommen am 15.10.2026

Hinweise zum Zustandsbericht

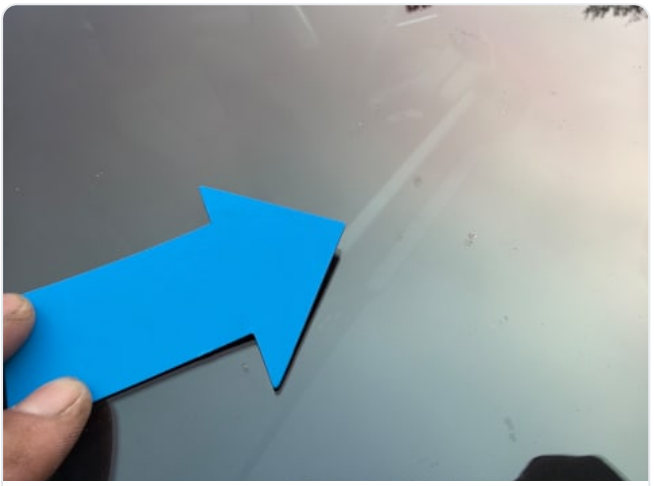
- Motorhaube (Steinschlag)

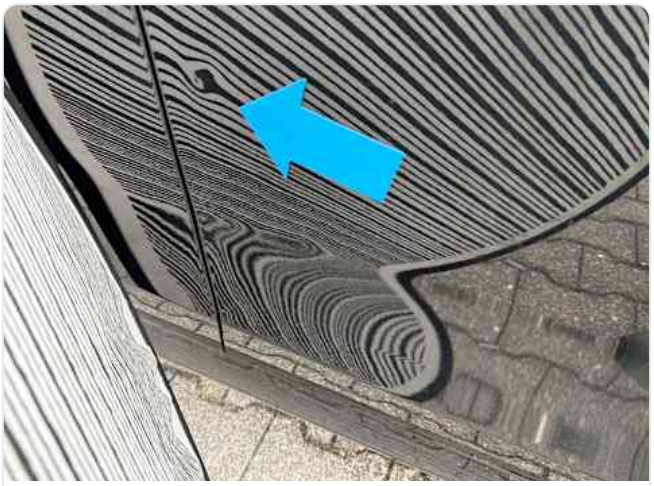
- Fahrertür (Lackschaden)
