CarOnSale

Ford EcoSport Trend

Differenzbesteuert (§25a UStG) · Fahrzeugstandort 71*** · Fahrzeug aufgenommen am 06.11.2026

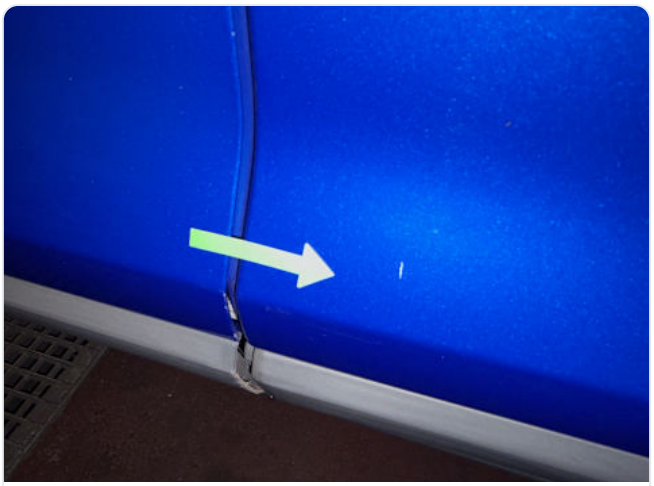
- Fahrertür (Kratzer)
