CarOnSale

BMW 116 i

Differenzbesteuert (§25a UStG) · Fahrzeugstandort 38*** · Fahrzeug aufgenommen am 04.11.2026

07/2013	34.480km	LEISTUNG 136 PS	KRAFTSTOFF Benzin	GETRIEBE-TYP Automatikgetriebe	1

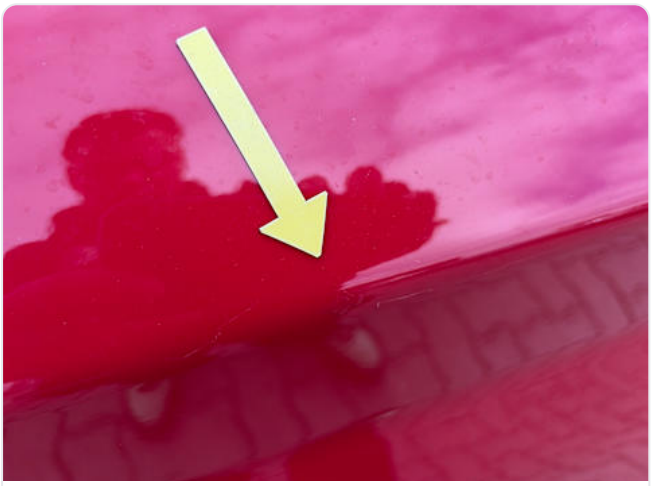
- Rad (Kratzer)

- Fahrertür (Riss/Bruch)

- Beifahrertür (Kratzer)
