CarOnSale

Toyota Avensis 1.8 Sol Liftback

Differenzbesteuert (§25a UStG) · Fahrzeugstandort 04*** · Fahrzeug aufgenommen am 05.11.2026

LEISTUNG	KRAFTSTOFF	GETRIEBE-TYP	
05/2004	164.874km	129 PS	Benzin	Schaltgetriebe	4

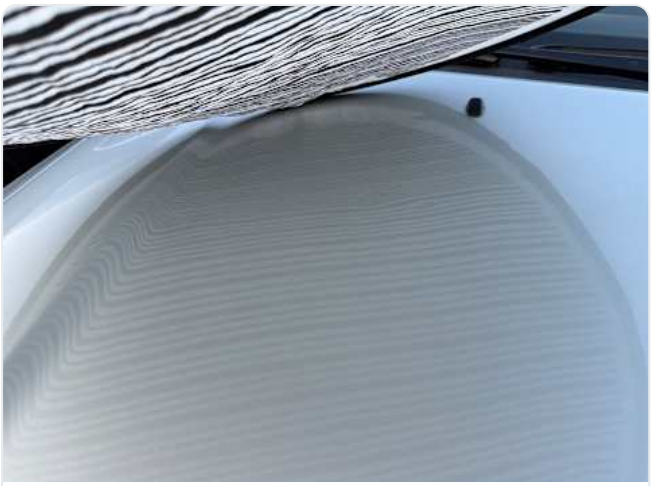
- Stoßstange vorne (Kratzer, Lackschaden)

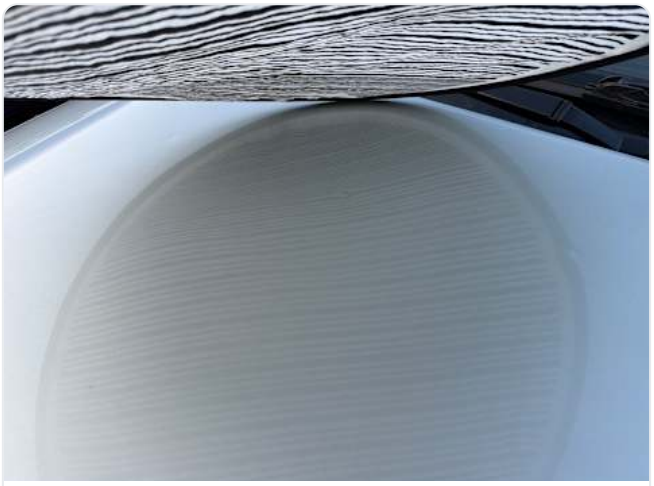
- Motorhaube (Delle)

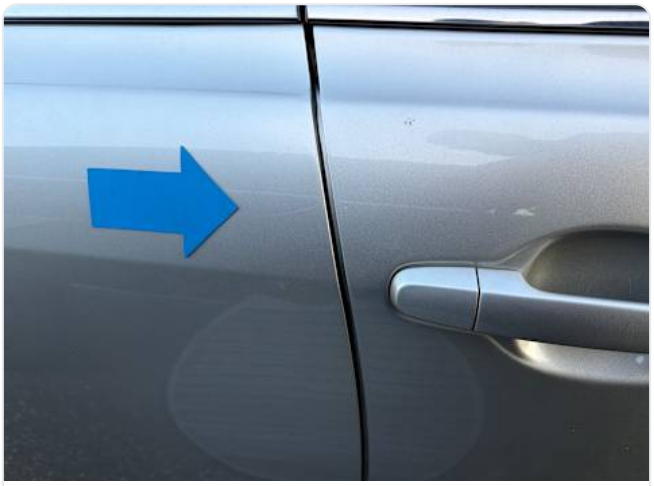
- Fahrertür (Lackschaden)

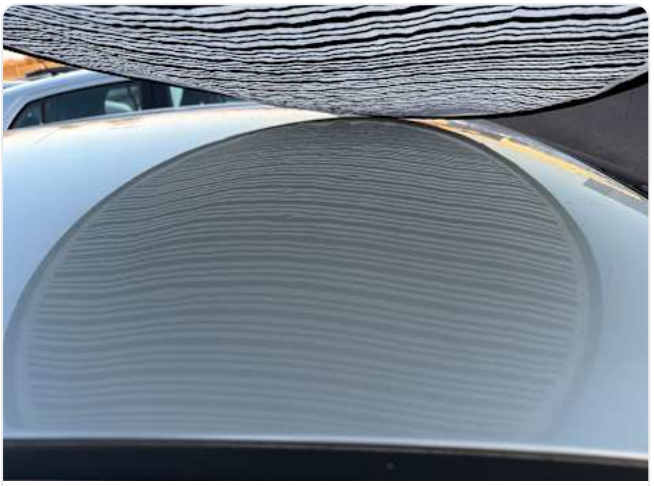
- Türe hinten rechts (Kratzer)

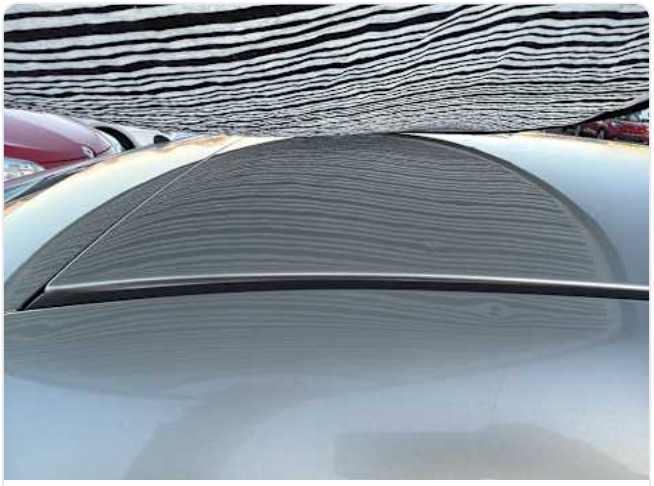
- Dach (Delle, Anderer Schaden): Hagelschaden

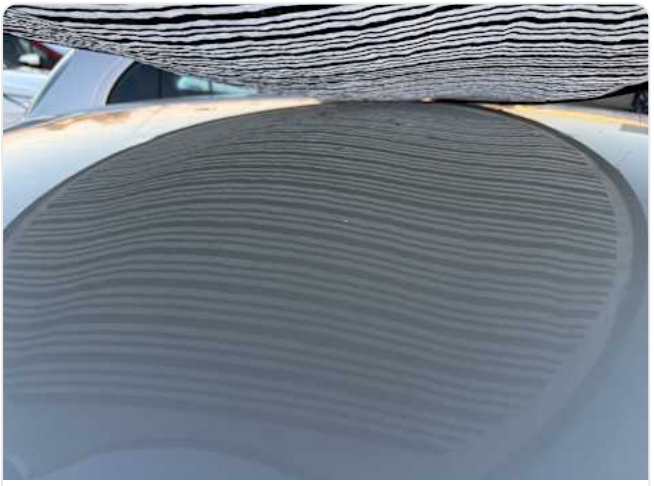
Gagelschaden

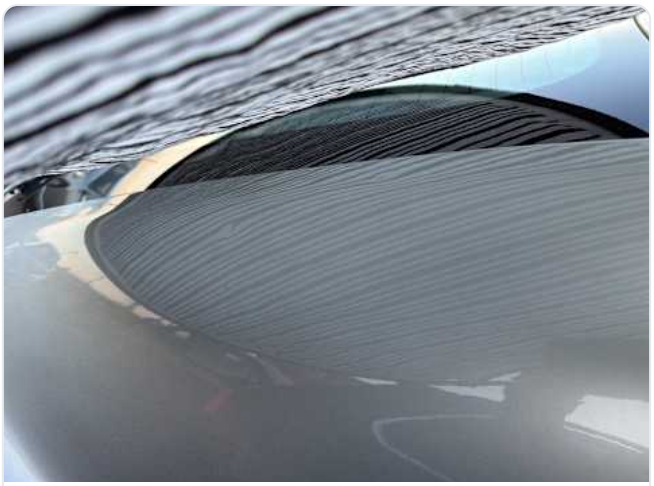
- Seitenteil hinten links (Delle)

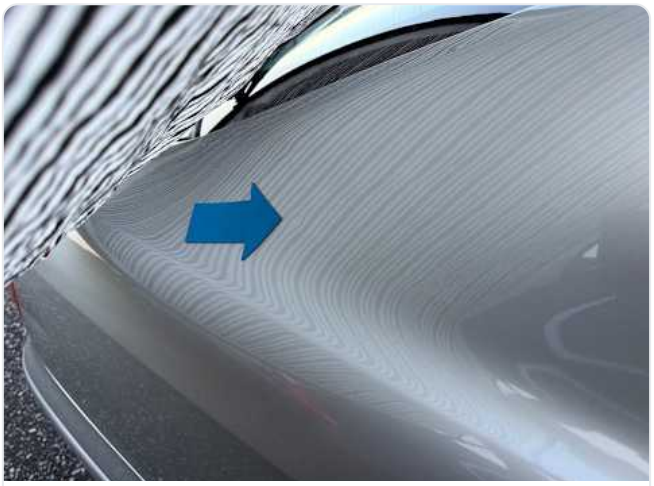
- Seitenteil hinten rechts (Delle)
