CarOnSale

Mercedes-Benz EQB 250

Regelbesteuert (Deutschland) · Fahrzeugstandort 82*** · Fahrzeug aufgenommen am 03.11.2026

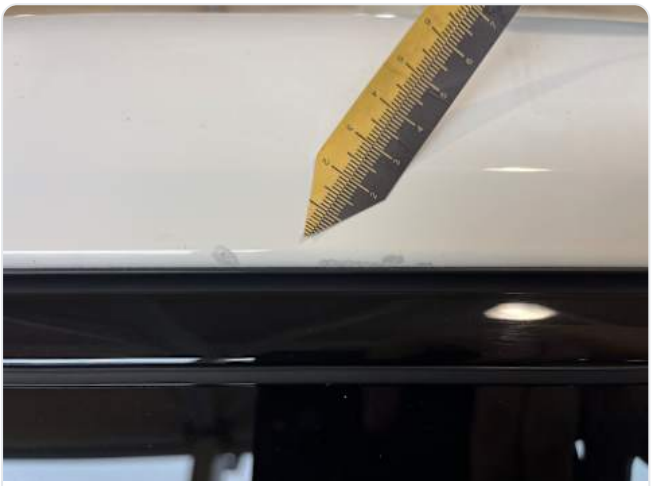
- Türe hinten rechts (Delle)
