CarOnSale

Mazda 2 Center-Line

Regelbesteuert (Deutschland) · Fahrzeugstandort 91*** · Fahrzeug aufgenommen am 04.11.2026

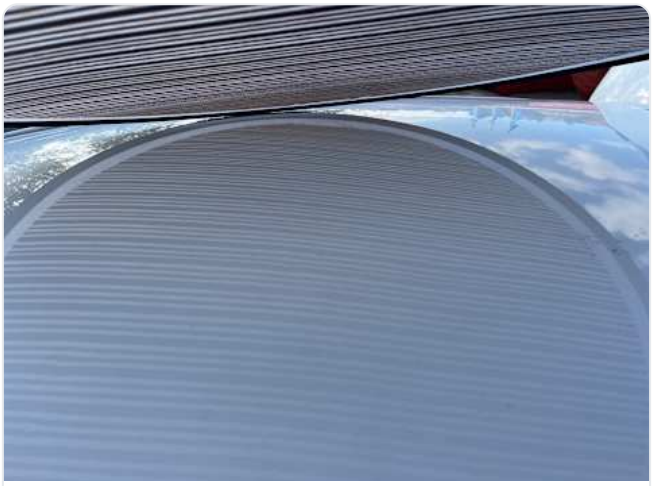
- Windschutzscheibe (Steinschlag)
