CarOnSale

Mercedes-Benz B 180 CDI / d

Differenzbesteuert (§24 UStG) · Fahrzeugstandort 50*** · Fahrzeug aufgenommen am 05.11.2026

LEISTUNG	KRAFTSTOFF	GETRIEBE-TYP	
06/2014	322.696km	109 PS	Diesel	Schaltgetriebe	4

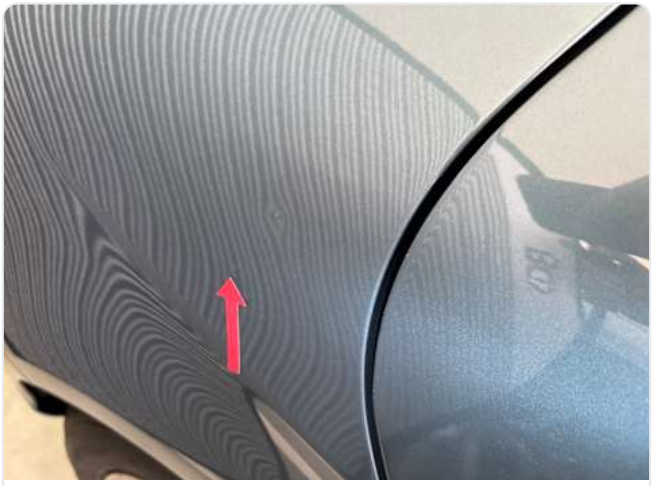
- Kotflügel vorne rechts (Steinschlag)
