CarOnSale

Volkswagen Tiguan Highline BMT/Start-Stopp 4Motion

Differenzbesteuert (§25a UStG) · Fahrzeugstandort 22*** · Fahrzeug aufgenommen am 02.11.2026

Hinweise zum Zustandsbericht

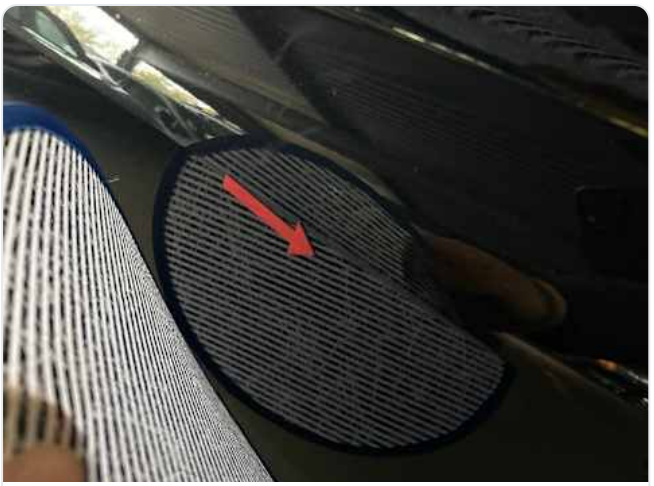
- Fahrertür (Kratzer)

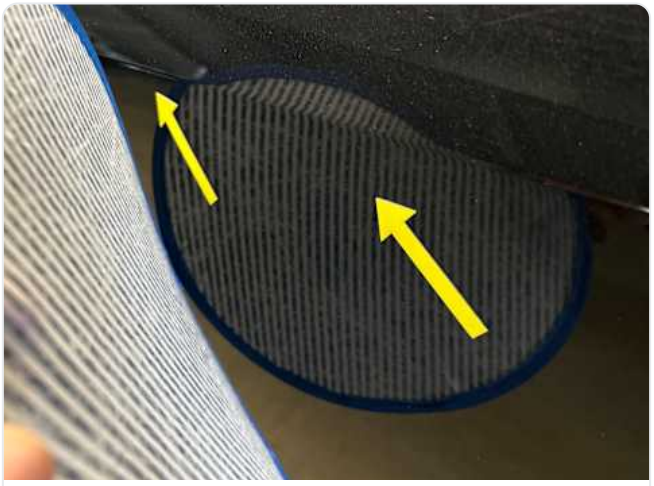
- Beifahrertür (Kratzer, Delle)
