FIAT SCUDO (506) KASTEN (2022->) L3 BASIS MOTOR 1,5 LTR. - 75 KW MULTIJET KAT KASTEN

VIN: VXFVBYHRMPZ069446

Mängel

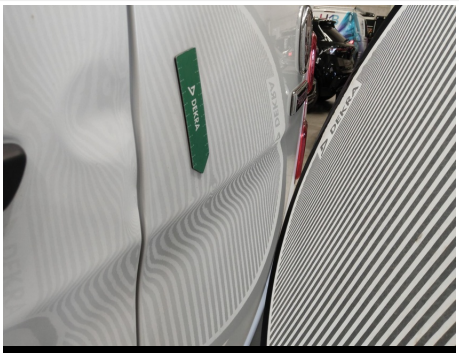
009	Heckklappe / Kofferraumtür / Hinten Links	Delle	Reparieren

Heckklappe / Kofferraumtür / Hinten Links / Delle
