CarOnSale

Mercedes-Benz 114/116/119/124 CDI RWD lang Pro

Regelbesteuert (Deutschland) · Fahrzeugstandort 31*** · Fahrzeug aufgenommen am 06.11.2026

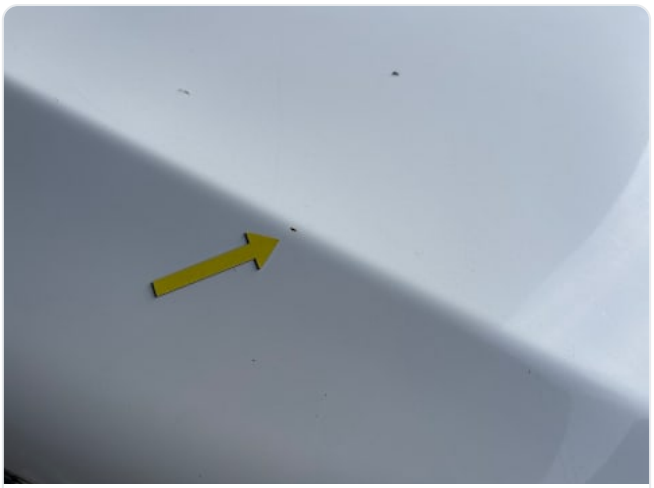
- Scheinwerfer (rechts) (Kratzer)

- Motorhaube (Kratzer, Delle)

- Motorhaube (Steinschlag, Rost)

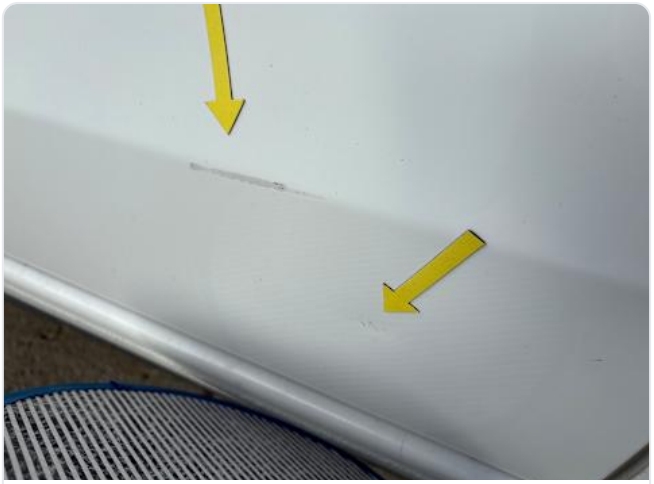
- Fahrertür (Anderer Schaden): Türband knackt

- Fahrertür (Kratzer, Delle)

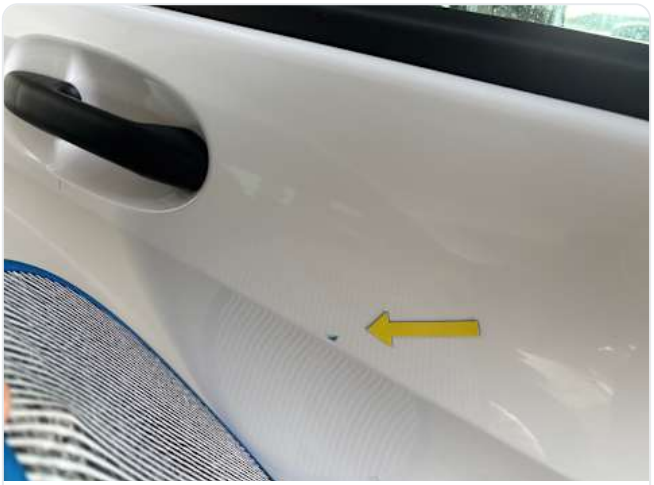
- Fahrertür (Kratzer, Delle)

- Beifahrertür (Kratzer, Delle)

- Türe hinten rechts (Delle, Kratzer)

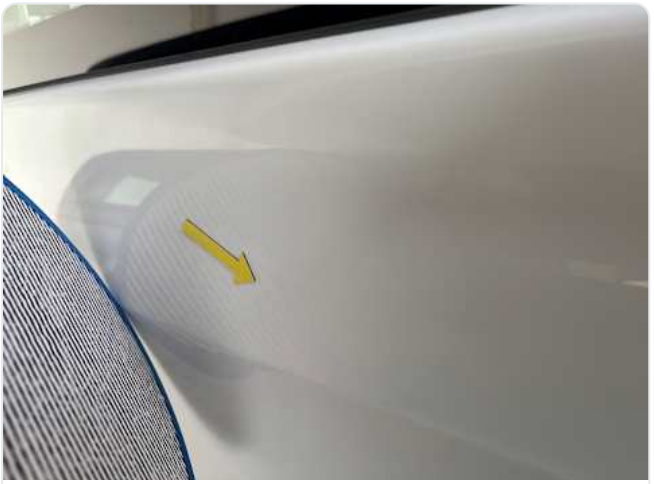
- Türe hinten rechts (Delle, Kratzer)

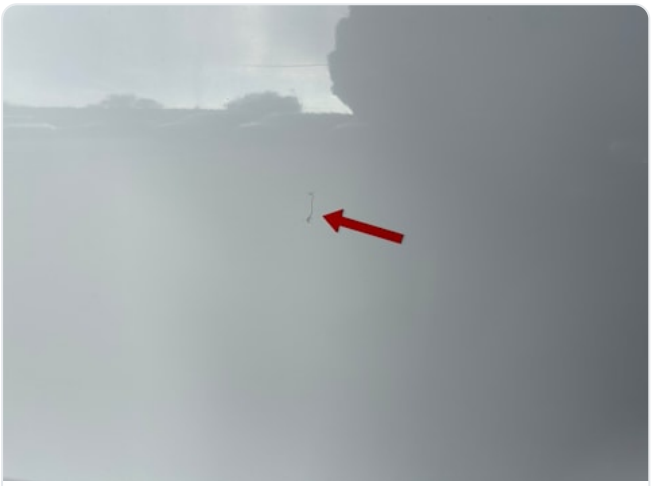
- Stoßstange hinten (Kratzer, Riss/Bruch)

- Seitenteil hinten links (Lackschaden, Verformung, Kratzer)

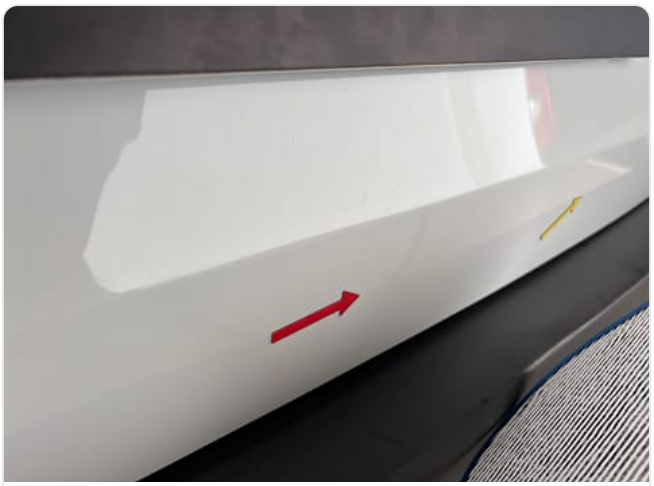
- Seitenteil hinten links (Lackschaden, Verformung, Kratzer)

- Heckklappe (Delle)
