CarOnSale

Audi A4 Avant

Regelbesteuert (Deutschland) · Fahrzeugstandort 73*** · Fahrzeug aufgenommen am 23.10.2026

05/2023	131.505km	LEISTUNG 136 PS	KRAFTSTOFF Diesel	GETRIEBE-TYP Automatikgetriebe	1

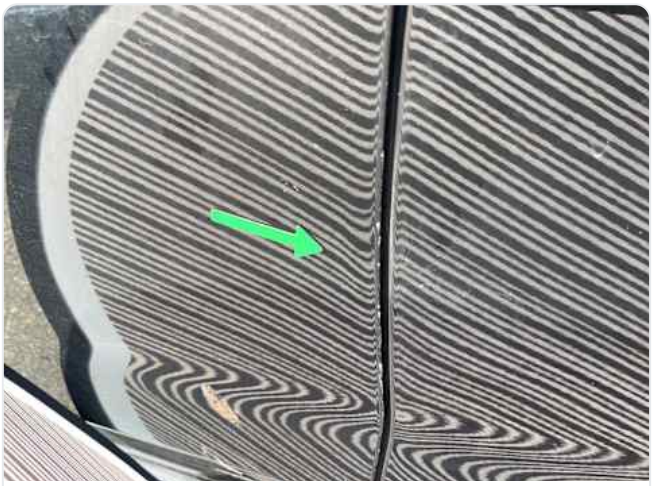
- Stoßstange vorne (Kratzer)
