Fahrzeugdaten

Hersteller / Typ: Seat Leon FR

VIN: VSSZZZKL3RR012823
Kilometerstand: 147.860 km
Erstzulassung: 22.09.2023
Anzahl Halter lt. Kunde: keine Angabe
Anzahl Halter lt. Zulbesch. II: keine Angabe

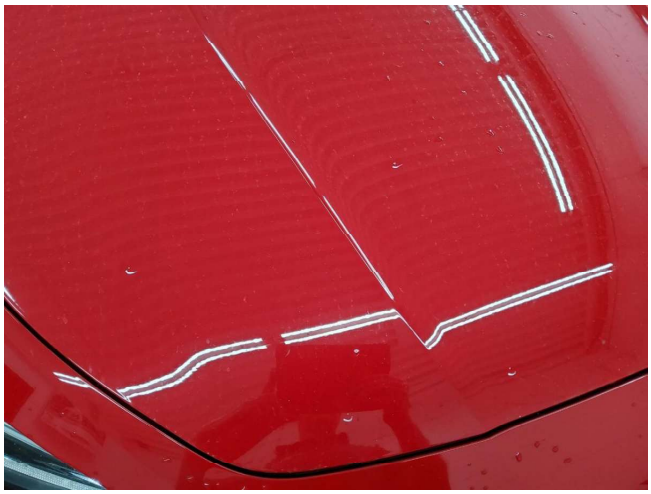
Tür vorne links auslegen und polieren (DEKRA)

Motorhaube Lackierung, viele Steinschläge, Gebrauchsspur (DEKRA)

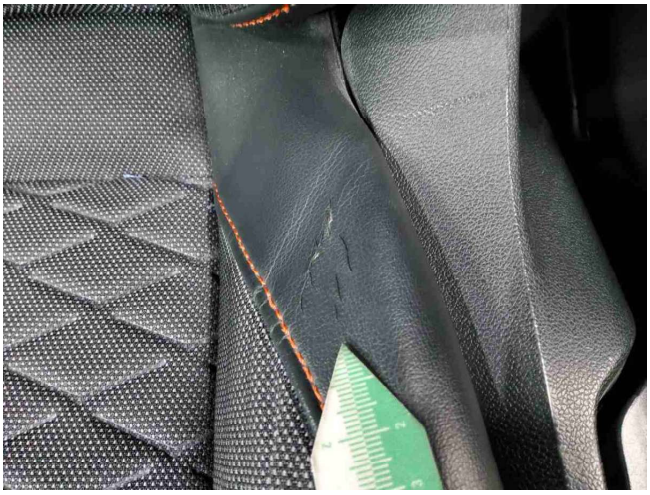
LNR	Beschreibung - Reparaturart
1.	Fahrersitzbezug Sitzfläche beschädigt - erneuern
2.	Inspektion - Fahrzeugabmeldung
3.	Marderschaden Motorraum - prüfen und Befund festlegen, Schadenerweiterung möglich
4.	Marderschaden Motorraum Lambdasondenkabel - erneuern
5.	Schlüsselbatterie defekt - erneuern
	Zwischensumme (Netto)

Fahrersitzbezug Sitzfläche beschädigt (DEKRA)

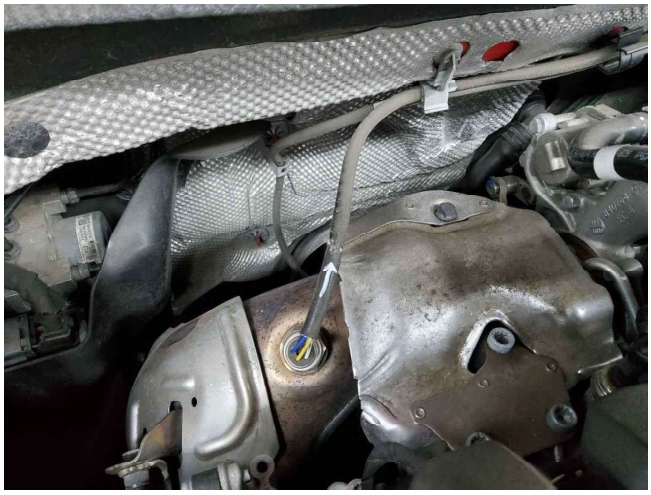
Fahrersitzbezug Sitzfläche beschädigt (DEKRA)

Marderschaden Motorraum Lambdasondenkabel (DEKRA)

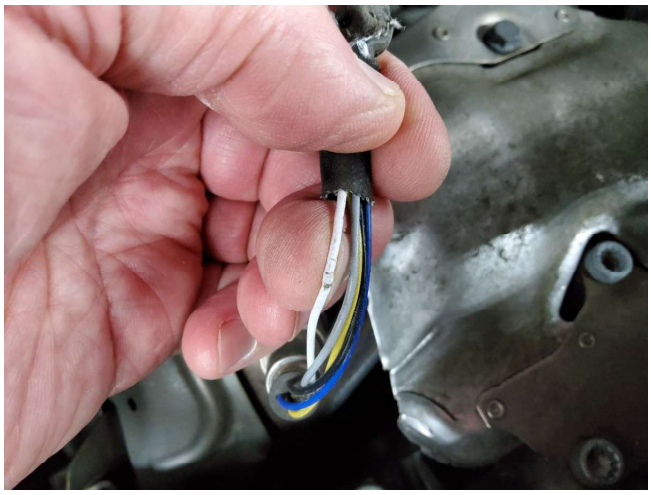
Marderschaden Motorraum Lambdasondenkabel (DEKRA)

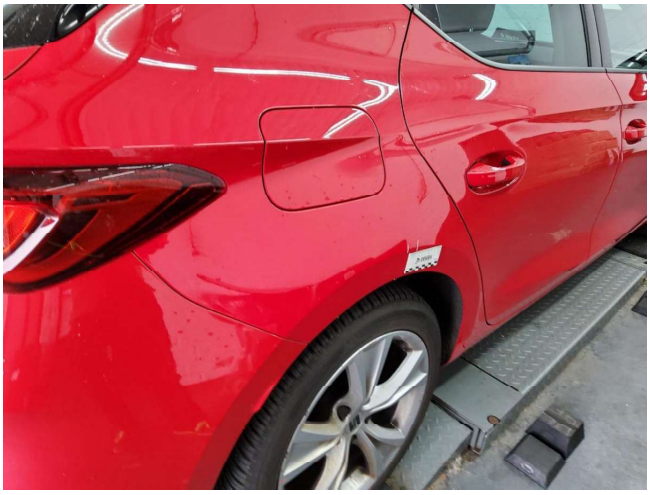
Seitenteil hinten rechts, eingedellt, smart repair (DEKRA)

Alufelge vorne links verschrammt (DEKRA)

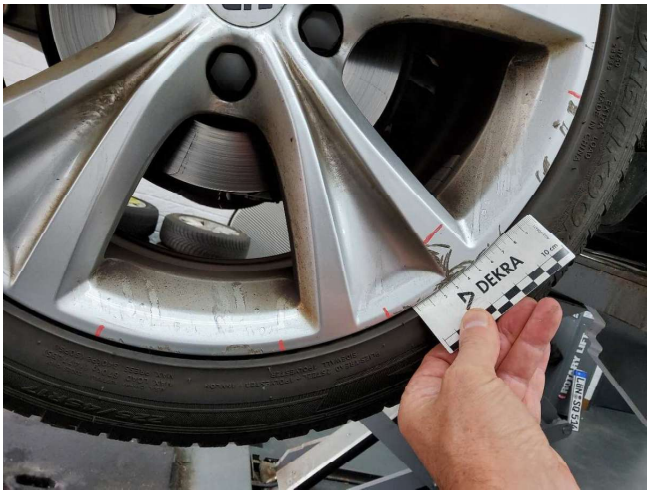
Alufelge vorne rechts verschrammt (DEKRA)

Alufelge hinten rechts verschrammt (DEKRA)
