CarOnSale

Mercedes-Benz E 220 BlueTec / d

Differenzbesteuert (§25a UStG) · Fahrzeugstandort 74*** · Fahrzeug aufgenommen am 27.10.2026

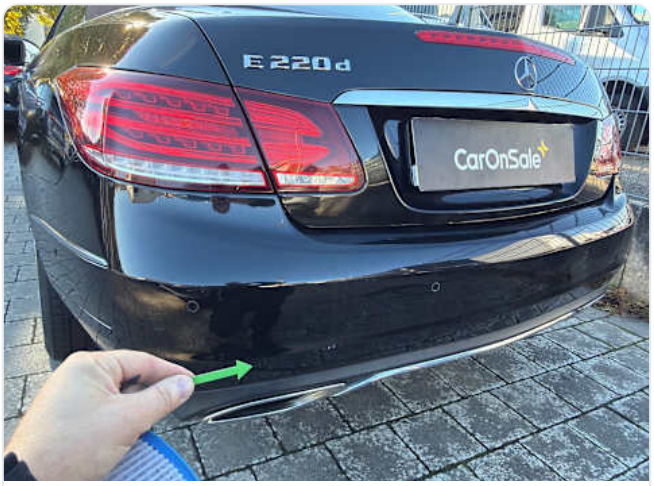
- Stoßstange hinten (Kratzer)
