CarOnSale

Mercedes-Benz B 180

Differenzbesteuert (§25a UStG) · Fahrzeugstandort 56*** · Fahrzeug aufgenommen am 03.11.2026

Hinweise zum Zustandsbericht

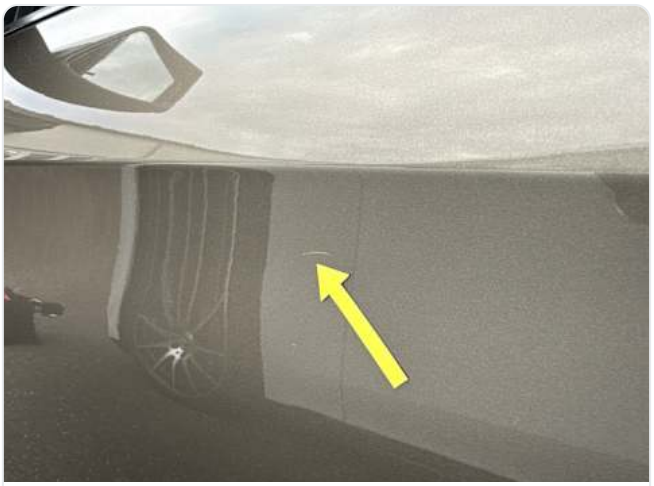
- Stoßstange vorne (Lackschaden, Kratzer)
