Seat Ibiza Style

Differenzbesteuert (§25a UStG) · Fahrzeugstandort 08*** · Fahrzeug aufgenommen am 02.11.2026

Hinweise zum Zustandsbericht

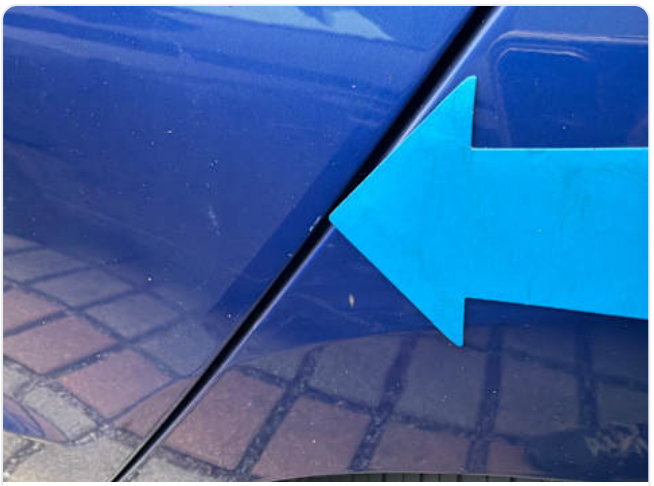
- Türe hinten links (Kratzer, Lackschaden)
