CarOnSale

Citroen DS4 SoChic

Differenzbesteuert (§25a UStG) · Fahrzeugstandort 74*** · Fahrzeug aufgenommen am 04.11.2026

06/2012	100.078km	LEISTUNG 120 PS	KRAFTSTOFF Benzin	GETRIEBE-TYP Schaltgetriebe	2

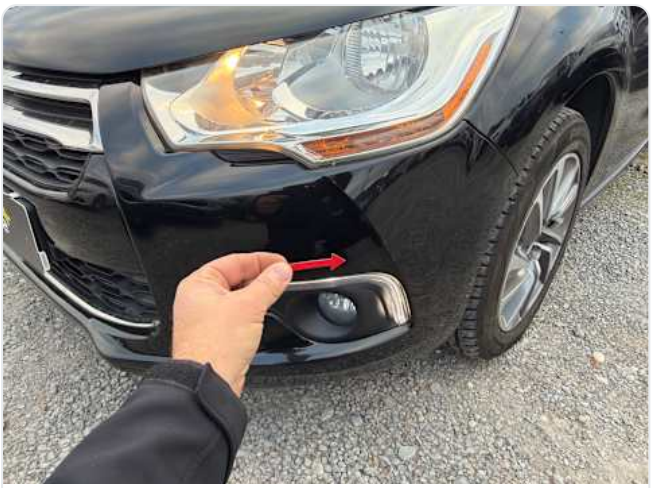
- Stoßstange vorne (Kratzer)

- Rad (Kratzer)

- Fahrertür (Kratzer)

- Beifahrertür (Kratzer)

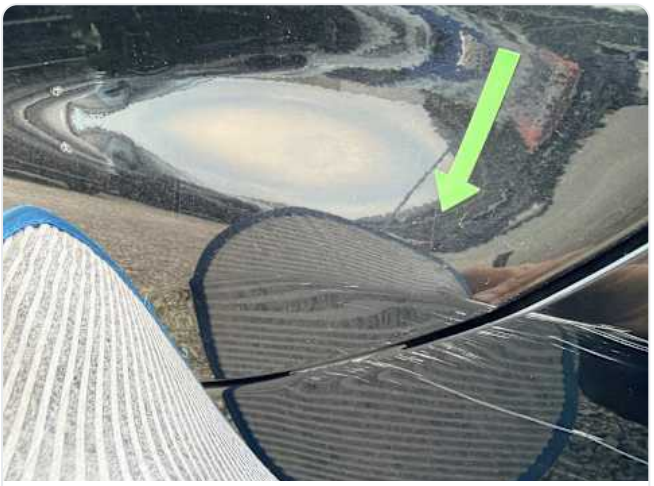
- Beifahrertür (Kratzer)

- Türe hinten links (Kratzer, Delle)

- Türe hinten links (Lackschaden)

- Türe hinten rechts (Lackschaden)

- Türe hinten rechts (Kratzer)

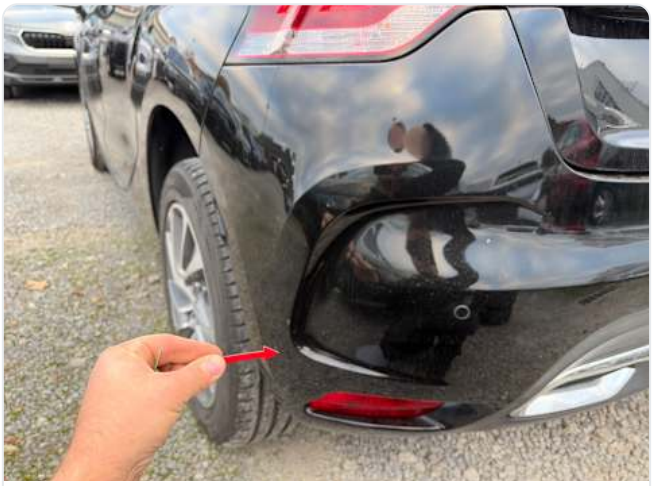
- Türe hinten rechts (Kratzer)

- Stoßstange hinten (Kratzer)

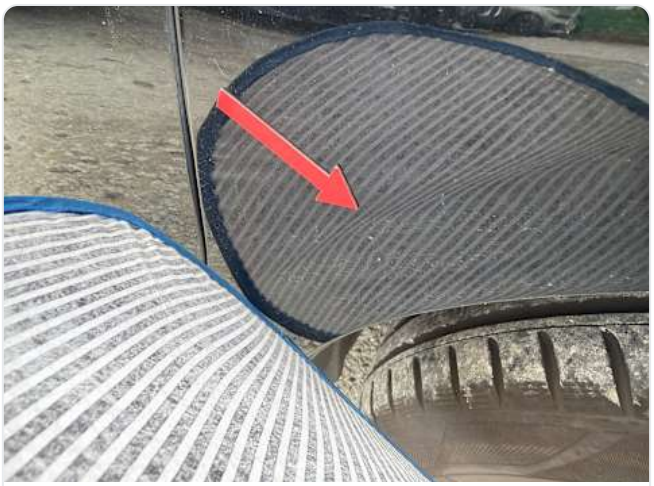
- Stoßstange hinten (Kratzer)

- Kotflügel vorne rechts (Kratzer, Delle)

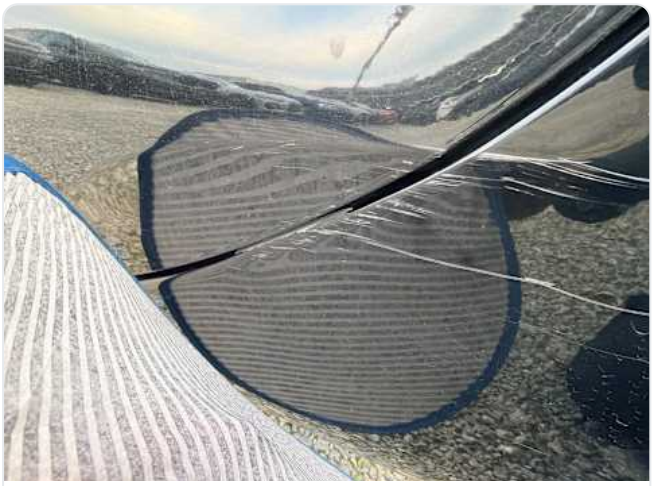
- Seitenteil hinten links (Kratzer, Verformung)

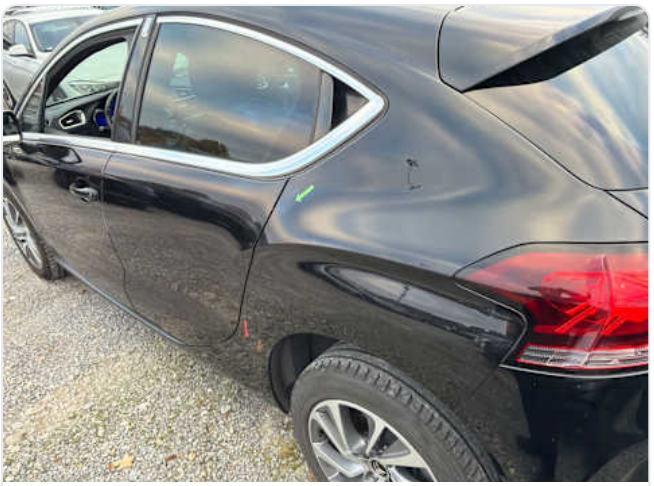
- Seitenteil hinten links (Kratzer, Verformung)

- Seitenteil hinten rechts (Kratzer, Delle)
