CarOnSale

Volkswagen Tiguan Active

Differenzbesteuert (§25a UStG) · Fahrzeugstandort 27*** · Fahrzeug aufgenommen am 05.11.2026

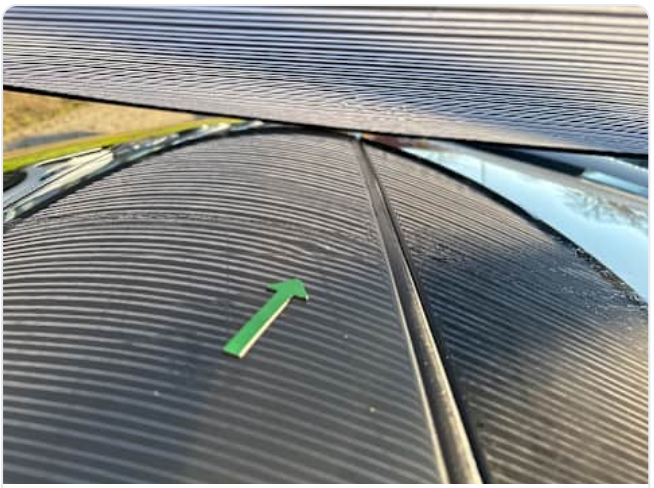
- Motorhaube (Delle)
